**Plantas de Obras de Arte Especiais (OAE) do DER-RJ:  
Diagnóstico e Diretrizes de Conservação - 1940-1980**

Trabalho de Conclusão de Curso na modalidade Produto Técnico-Científico apresentado ao Programa de Pós-graduação em Gestão de Documentos e Arquivos (PPGARQ) da Universidade Federal do Estado do Rio de Janeiro (UNIRIO) como requisito para a obtenção do grau de Mestre no curso de Mestrado Profissional em Gestão de Documentos e Arquivos.

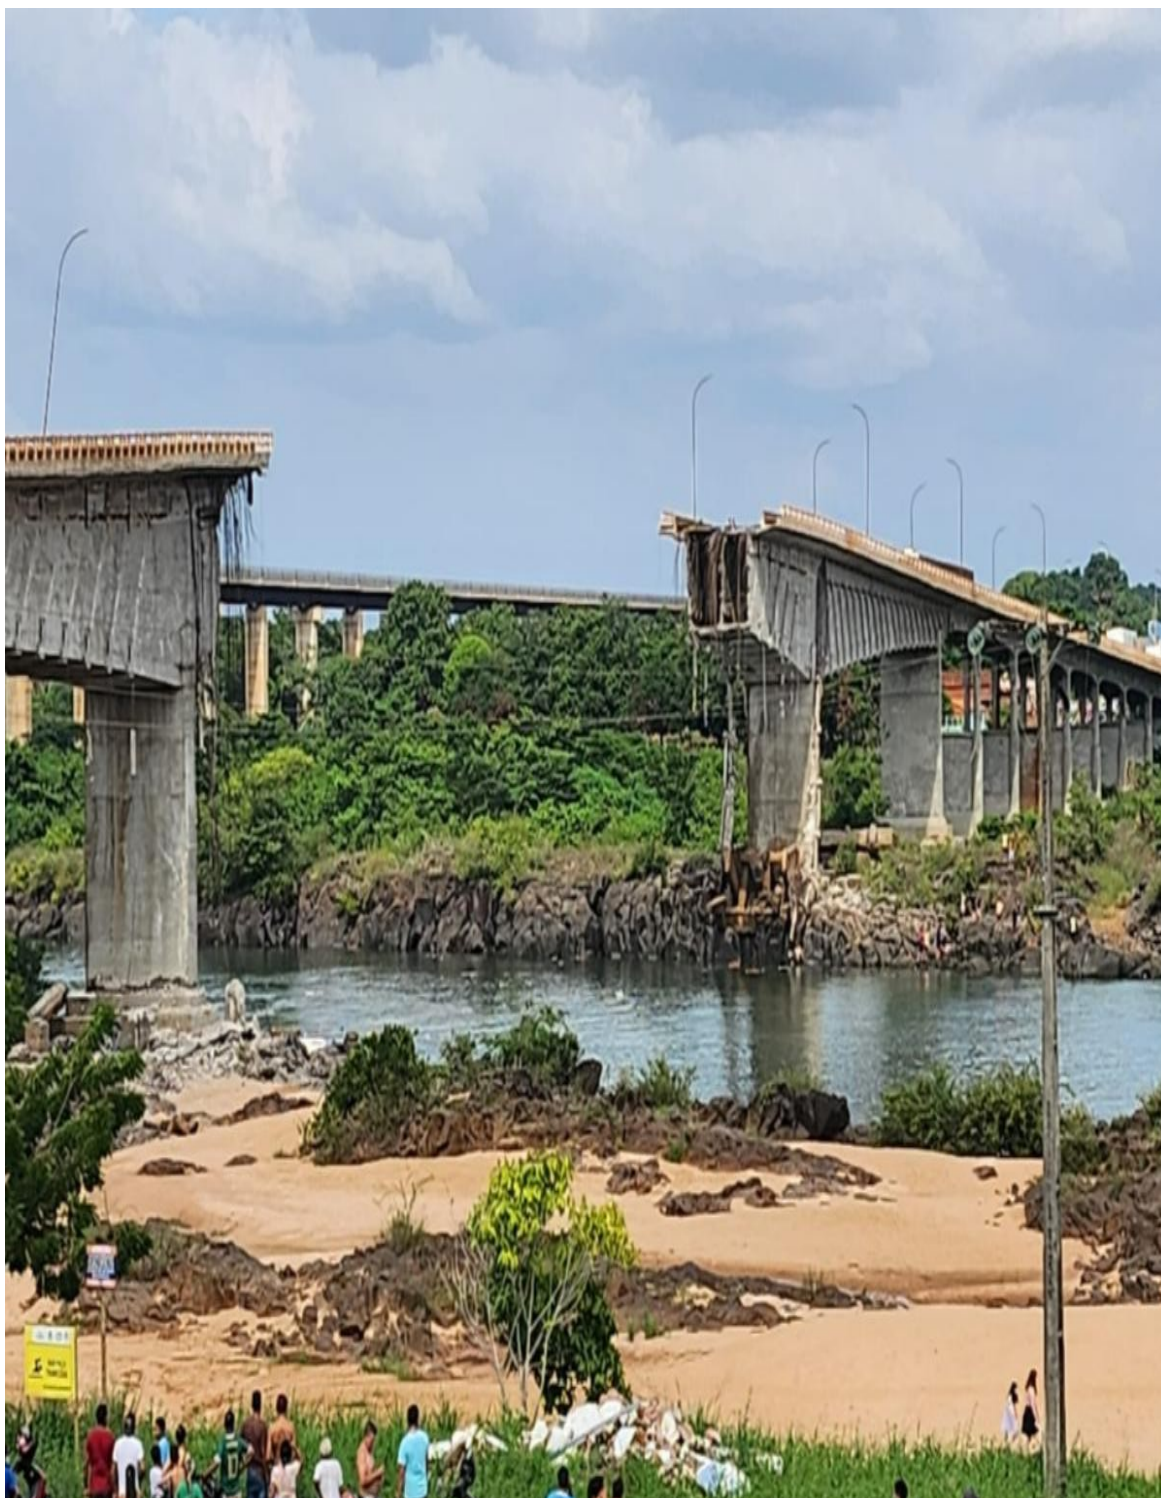
Figura 7 - Vista da Ponte Juscelino Kubitschek de Oliveira após seu desabamento, em 2024.

Às vésperas de fim do ano de 2024 uma catástrofe abalou o país. Parte da ponte Juscelino Kubitschek de Oliveira, que liga a cidade de Aguiarnópolis, no Tocantins, e a cidade de Estreito, no Maranhão, desabou com vários veículos circulando (Figuras 5, 6, 7 e 8). O vão da ponte veio abaixo com caminhões, carros e motos que até o presente somam 14 vítimas fatais, além disso, um dos veículos que a caiu no rio era um caminhão

O DNIT informou que em seu relatório de inspeção de pontes, detectou problemas de conservação na via. O documento afirma, ainda, que uma inspeção do dia 20 de julho de 2020 constatou que a condição de estabilidade da ponte foi caracterizada como **nível 2-Sofrível** e que a condição de conservação foi caracterizada como **nível 1-Precária**. Esses são os piores níveis em uma escala do próprio DNIT para o gerenciamento de pontes sob sua responsabilidade. Em uma escala de 1 a 5, o nível 1 indica grave insuficiência estrutural.

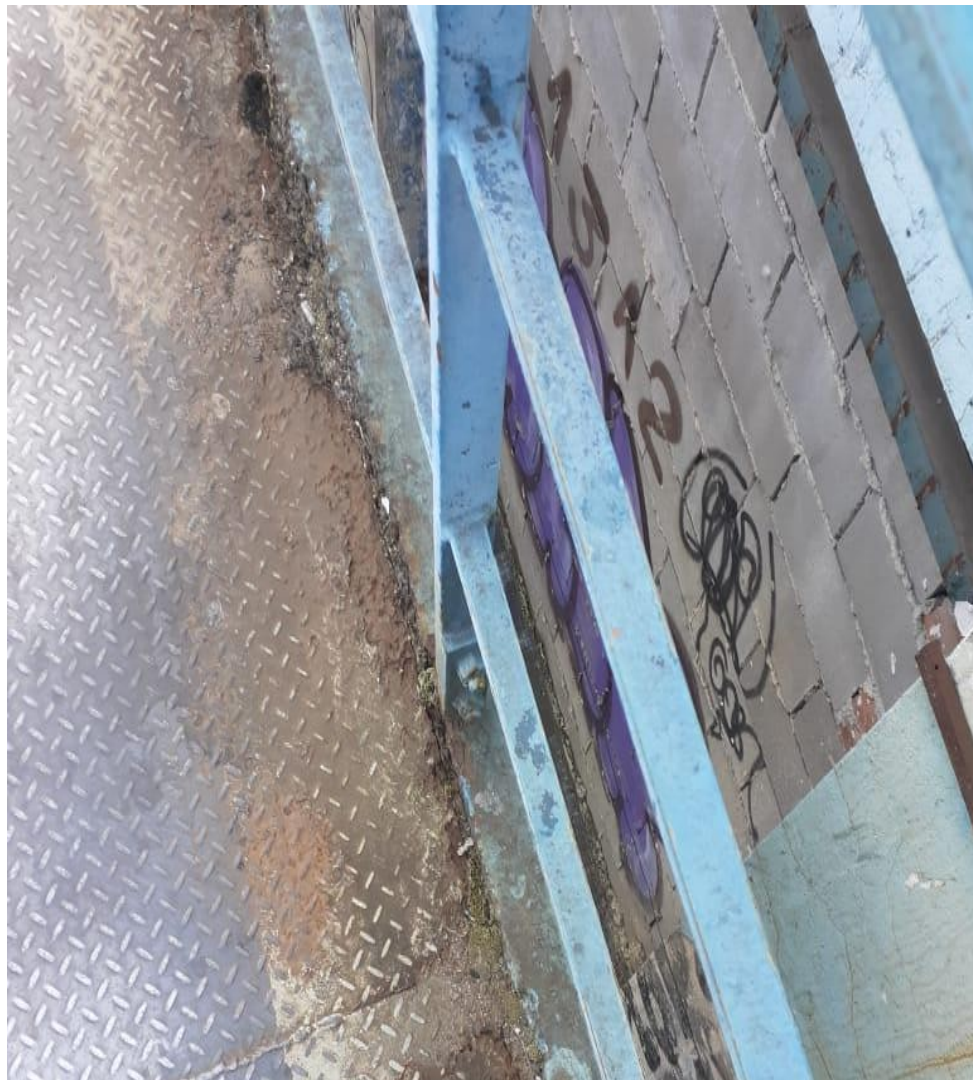
Figura 13 – Imagem do estado de conservação do piso de passarela em frente à estação de trens da Leopoldina, Rio de Janeiro-RJ.

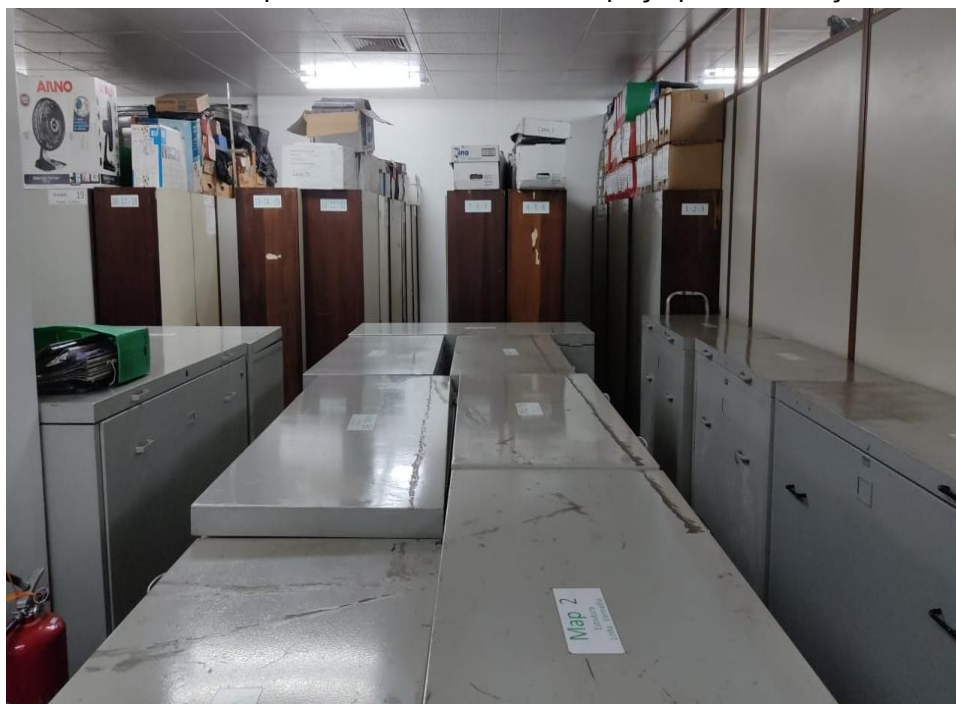
Figura 29 – Sala do Arquivo Técnico DER-RJ - espaço para circulação reduzido.

- 26 mapotecas verticais 1,10 x 1,35;
- 19 armários de madeira 1,70 x 1,20;
- 3 mapotecas horizontais 1,35 x 0,70;
- 13 estantes de ferro 1 x 40 x 2,20 x 1,00;
- 1 armário de ferro com portas de correr 1,50 x 1,00.

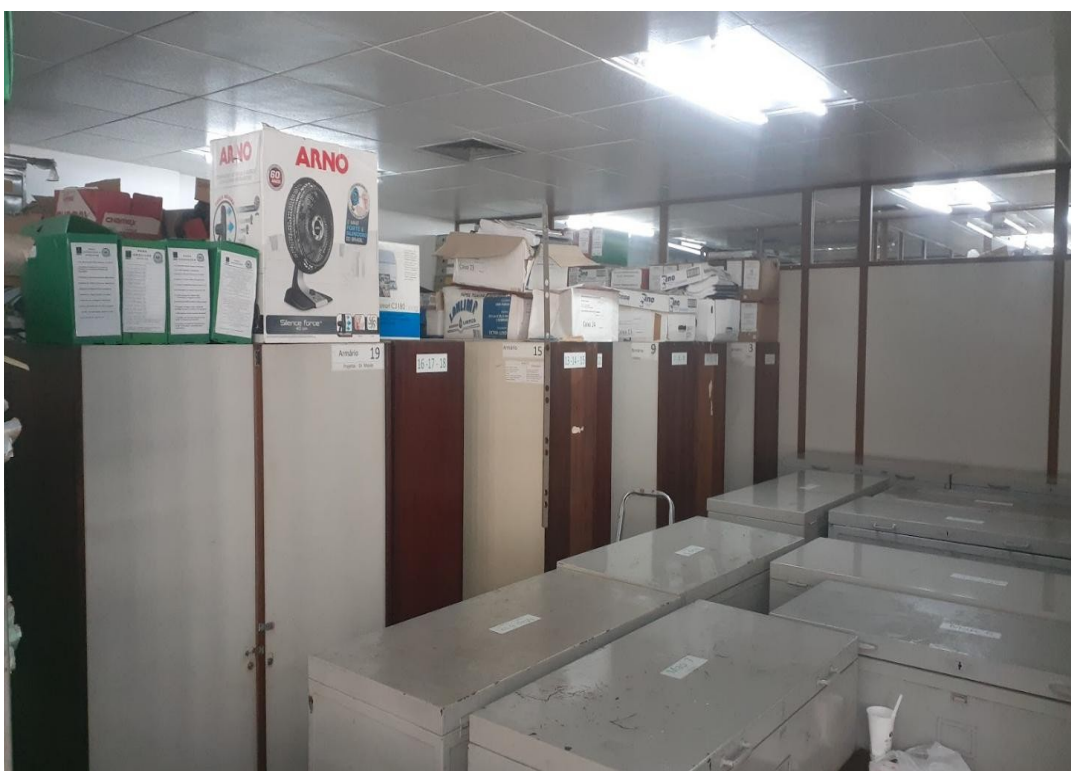
Figura 30 – Sala do Arquivo Técnico DER-RJ - Armários e mapotecas muito próximas.

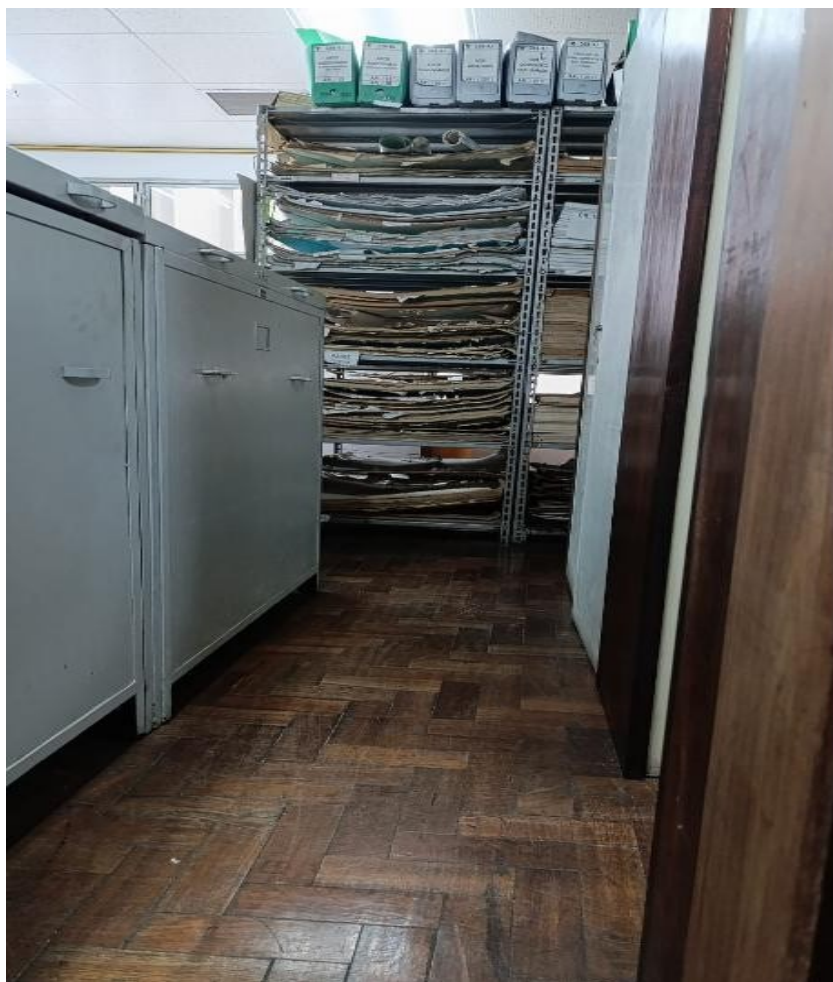
Figura 31 – Sala do Arquivo Técnico DER-RJ - Dificuldade para a abertura das mapotecas em razão da inexistência de distância mínima para circulação.

O espaço destinado ao armazenamento dos documentos no arquivo demonstra deficiências significativas em termos de adequação e funcionalidade. Nas mapotecas horizontais, o espaço disponível para a abertura das gavetas é insuficiente, o que impede a visualização adequada dos documentos antes de sua retirada. Essa limitação compromete a eficiência no manuseio, pois obriga os servidores a retirarem os documentos para avaliá-los, aumentando o risco de danos e dificultando a organização e a consulta.

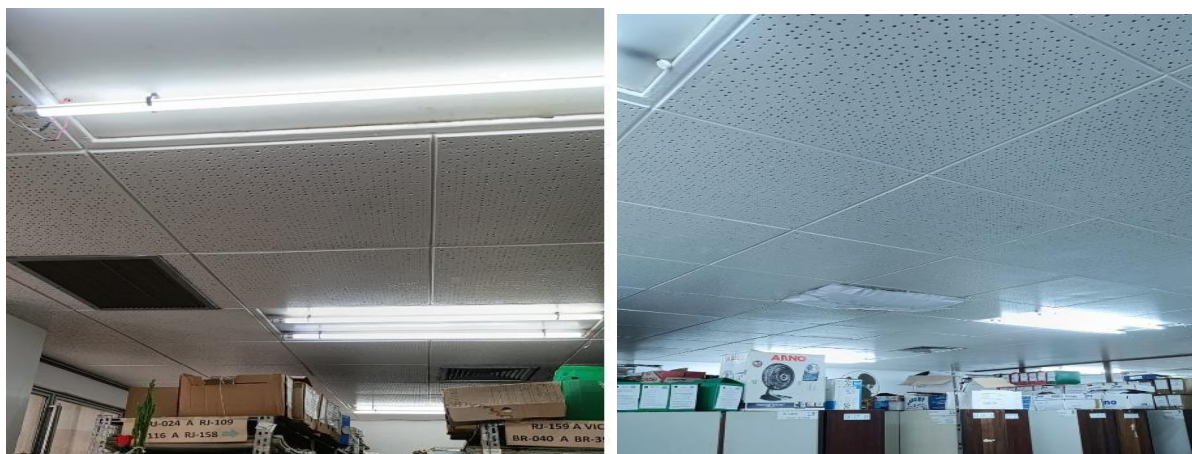
Figuras 33a e 33b – Iluminação e placas de *drywall* no teto.

A natureza da edificação e seu uso inadequado comprometem a segurança: os revestimentos internos não apenas favorecem o acúmulo de sujidades, mas também são de fácil combustibilidade, elevando o risco de incêndio. Ademais, a ausência de um sistema de climatização impõe o uso de ventiladores domésticos e a abertura das antigas janelas. Contudo, essa ventilação natural é prejudicada pela entrada de poluentes gasosos e particulados e pelo ruído proveniente das obras e do tráfego veicular circundante, tornando-a inviável.

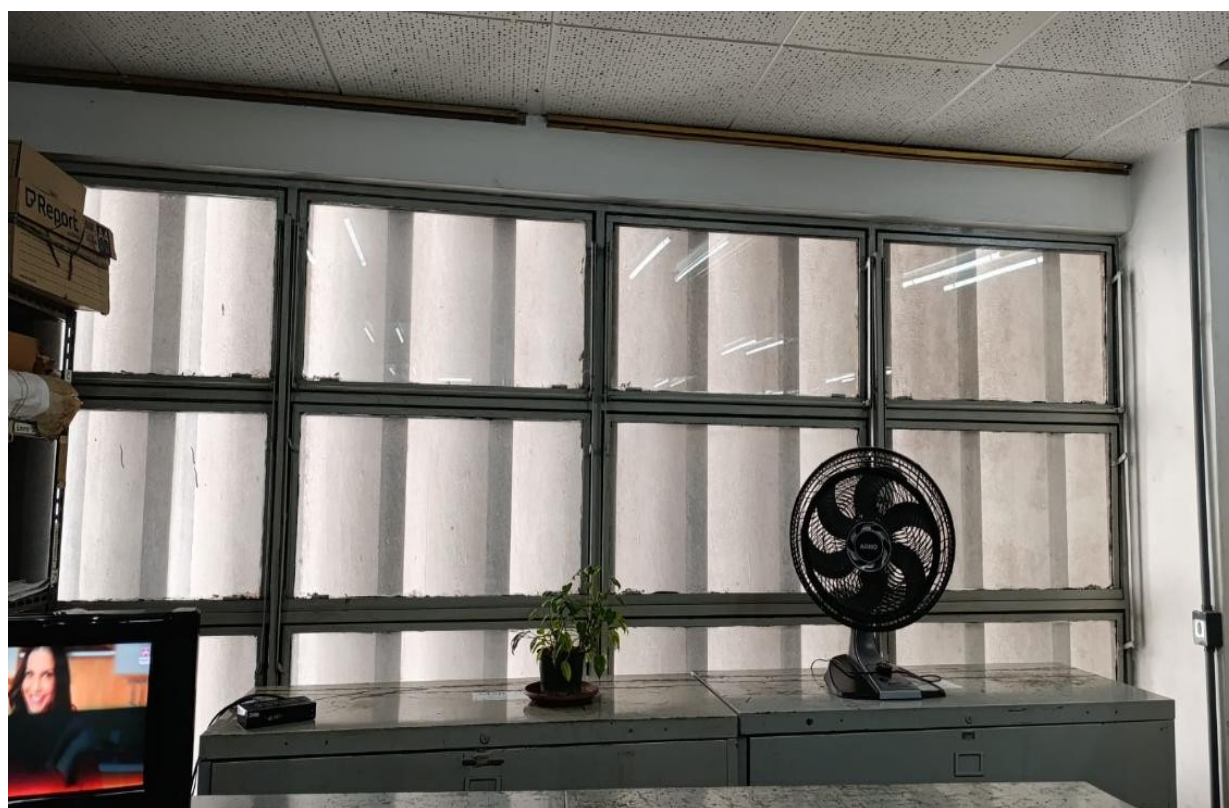
Figura 34 – Ausência do ar-condicionado obriga o uso de ventilador sobre a mapoteca.

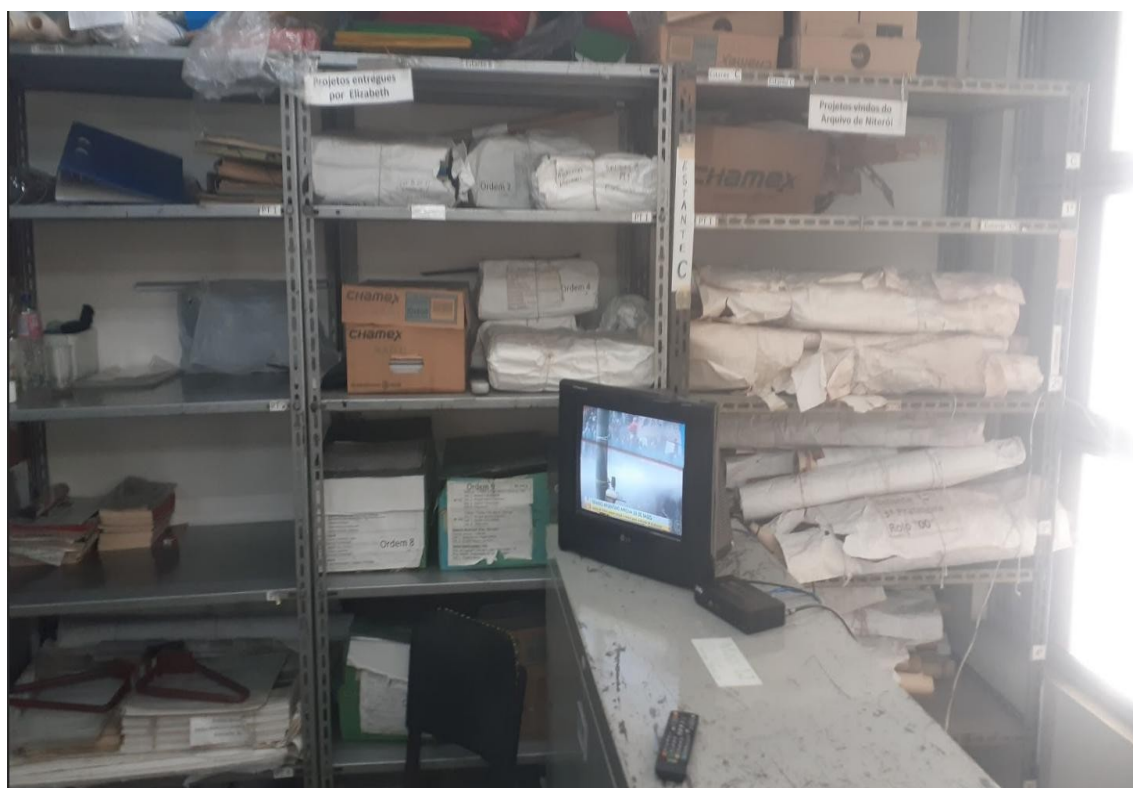
Figura 35 – Estalante com documentos variados empacotados.

A princípio, os documentos estão armazenados em condições razoáveis, utilizando mapotecas verticais e horizontais, bem como armários. No entanto, o acondicionamento atual retrato revela-se precário, vez que não há invólucros apropriados para uma preservação mais eficaz dos documentos. Os materiais mais sensíveis, devido ao tipo de papel e tinta utilizados na sua confecção, bem como os documentos elaborados com papeis não especiais armazenados nas mapotecas, estão sujeitos a condições adversas.

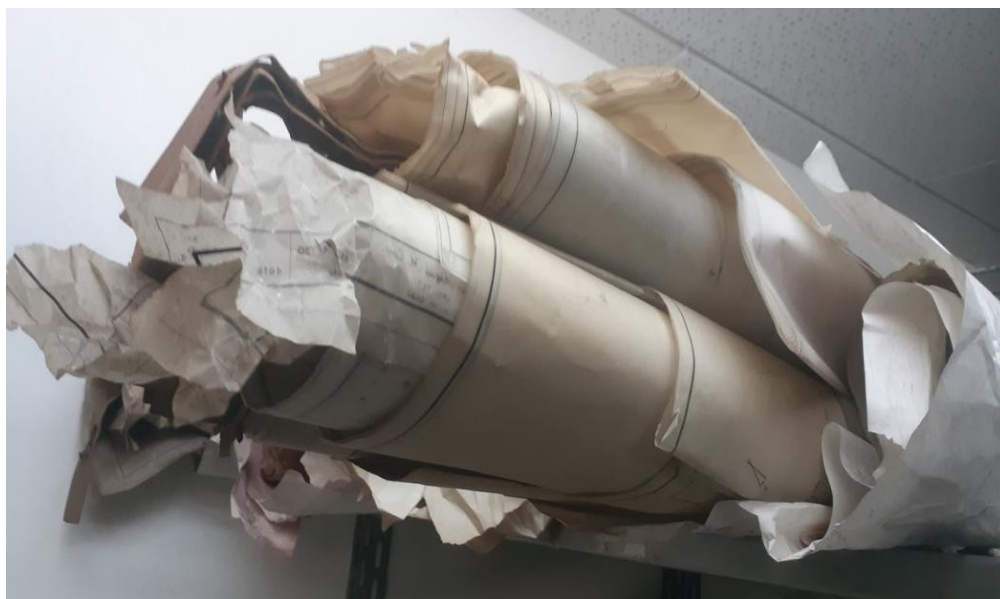
Embora o acervo documental apresente, em sua maioria, um bom estado de conservação geral, observa-se que parte significativa dos documentos exhibe indícios de danos físicos que comprometem parcialmente sua integridade e legibilidade. Tais danos incluem rasgos, amassos, esmaecimento da tinta, perdas de pontas e fragmentos de

informação. Adicionalmente, as condições de armazenamento atuais contribuem para a degradação, sendo notável a presença de documentos amassados e excessivamente compactados, muitas vezes presos com grampos ou arames dentro dos armários. Essas práticas de acondicionamento inadequado aumentam o risco de novas degradações pontuais e dificultam o acesso e a manipulação segura do material.

Figura 36 – Plantas enroladas acima das estantes com rasgos e perdas de informação.

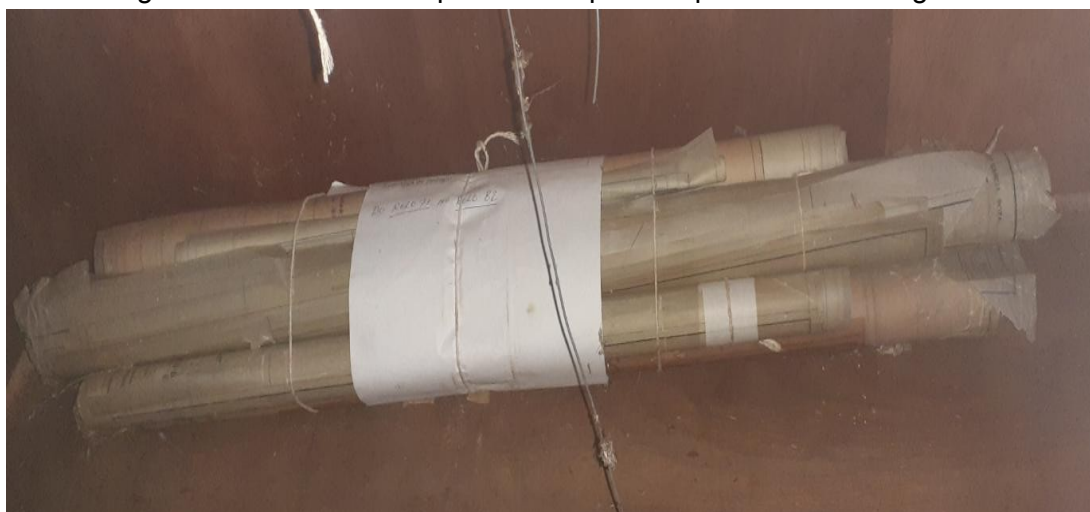
Figura 39 – Plantas com perdas nas pontas quebradas ou rasgadas.

- Para cantos ou extremidades rasgadas ou frágeis é possível colocar papel neutro de apoio por baixo ou por cima da área, criando uma proteção temporária. Esse papel funciona como uma barreira mecânica, evitando que a manipulação ou o peso de outras folhas agrave os danos.
- Materiais de baixo custo, como papel de arquivamento neutro, são suficientes para essa proteção.

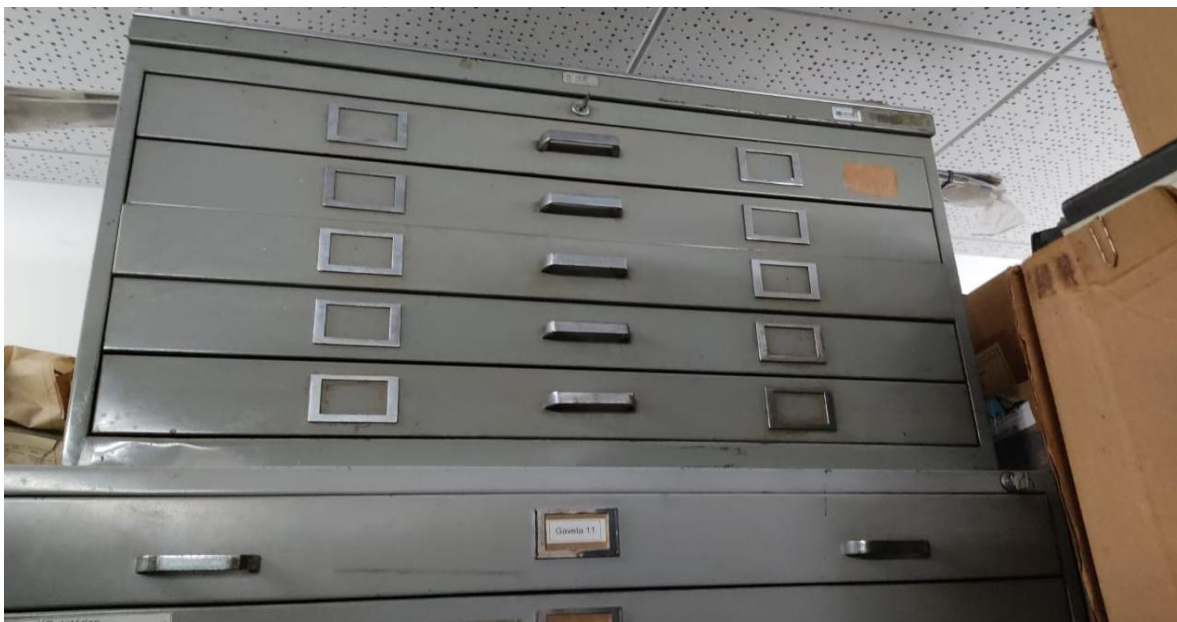
As mapotecas verticais enfrentam problemas semelhantes. O espaço frontal reduzido, causado pela proximidade de outras mapotecas, restringe a abertura total das gavetas. Isso não apenas dificulta o acesso aos documentos, mas também impede o uso adequado do mobiliário, que é crucial para uma organização eficaz. A falta de espaço adequado para o manuseio seguro dos documentos contribui para o desgaste prematuro e potencial danos às peças armazenadas.

Figura 40 – Mapoteca horizontal empilhadas muito próximas ao teto, dificultando o acesso.

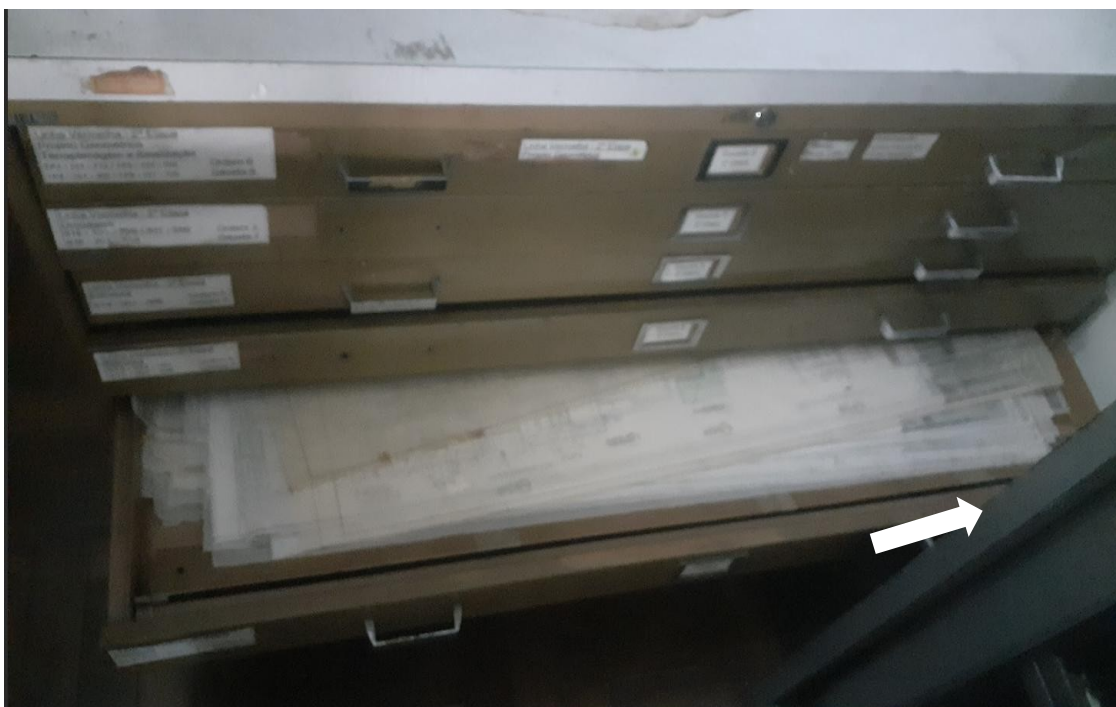
Figura 42 – Mapoteca horizontal - armário de aço impedindo a abertura da gaveta.

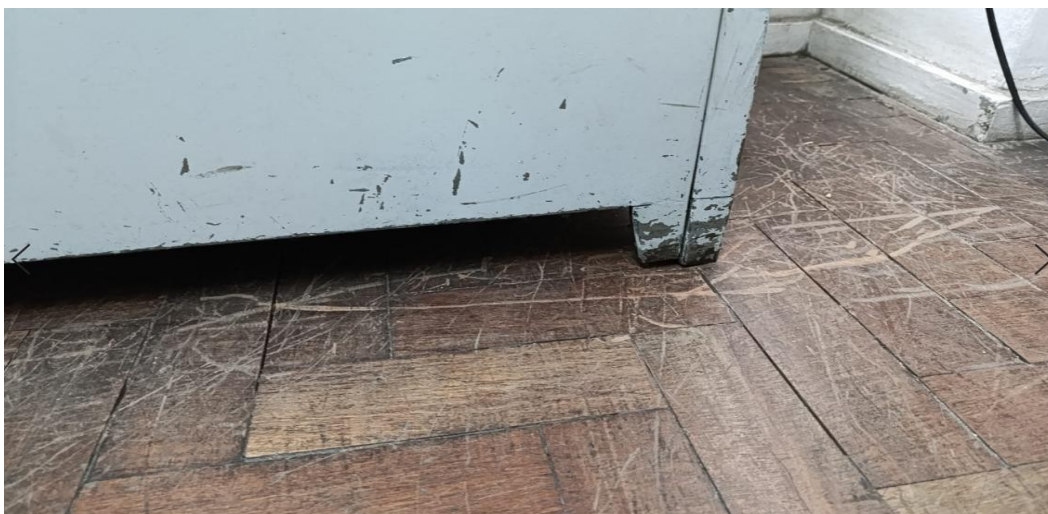
Figura 43– Piso inadequado em madeira.

O piso utilizado (ver Figura 42) em todas as partes administrativas do edifício consiste em tacos de madeira, agrupados em formato de mosaico que, além dos problemas de calçamento irregular, podem ainda ser porta de entrada para infestação de pragas como cupins e brocas além de insetos que consomem colas de madeira.

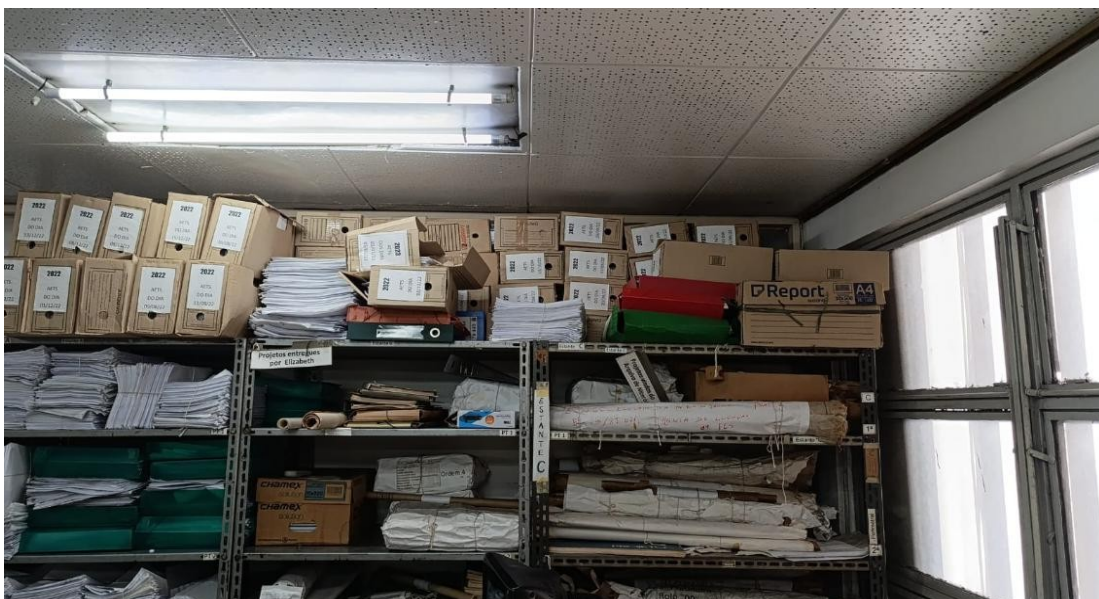
Figura 48 – Superlotação do espaço de armazenamento.

É imperativo destacar que o acervo transcende as plantas OAE; ele engloba projetos encadernados, documentos em formatos diversos (A3, A4), livros, memórias de cálculo e variados estudos preparatórios de vias. Este material adicional, de valor crucial para o acervo, também padece de escassez de espaço para guarda e manuseio. Urge, portanto, a elaboração de um plano abrangente que garanta a preservação e o acondicionamento adequados dessa parcela significativa do arquivo.

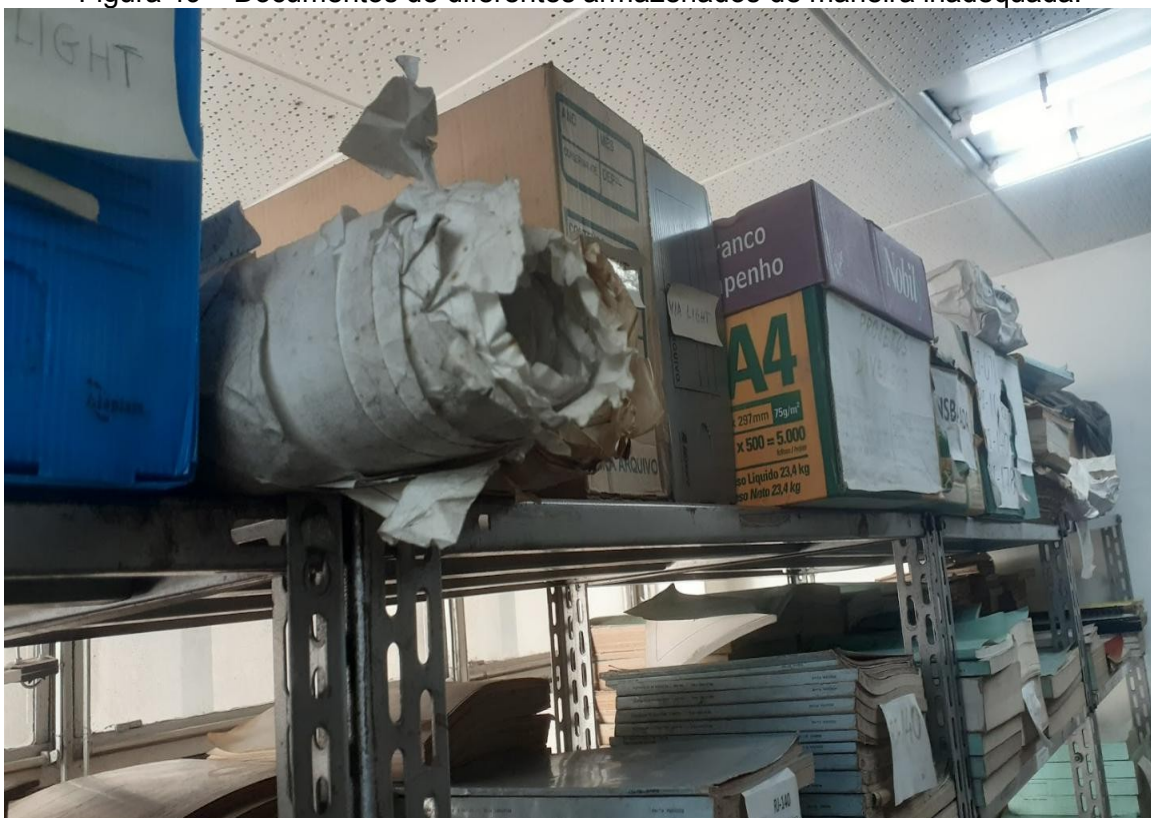
Figura 49 – Documentos de diferentes armazenados de maneira inadequada.

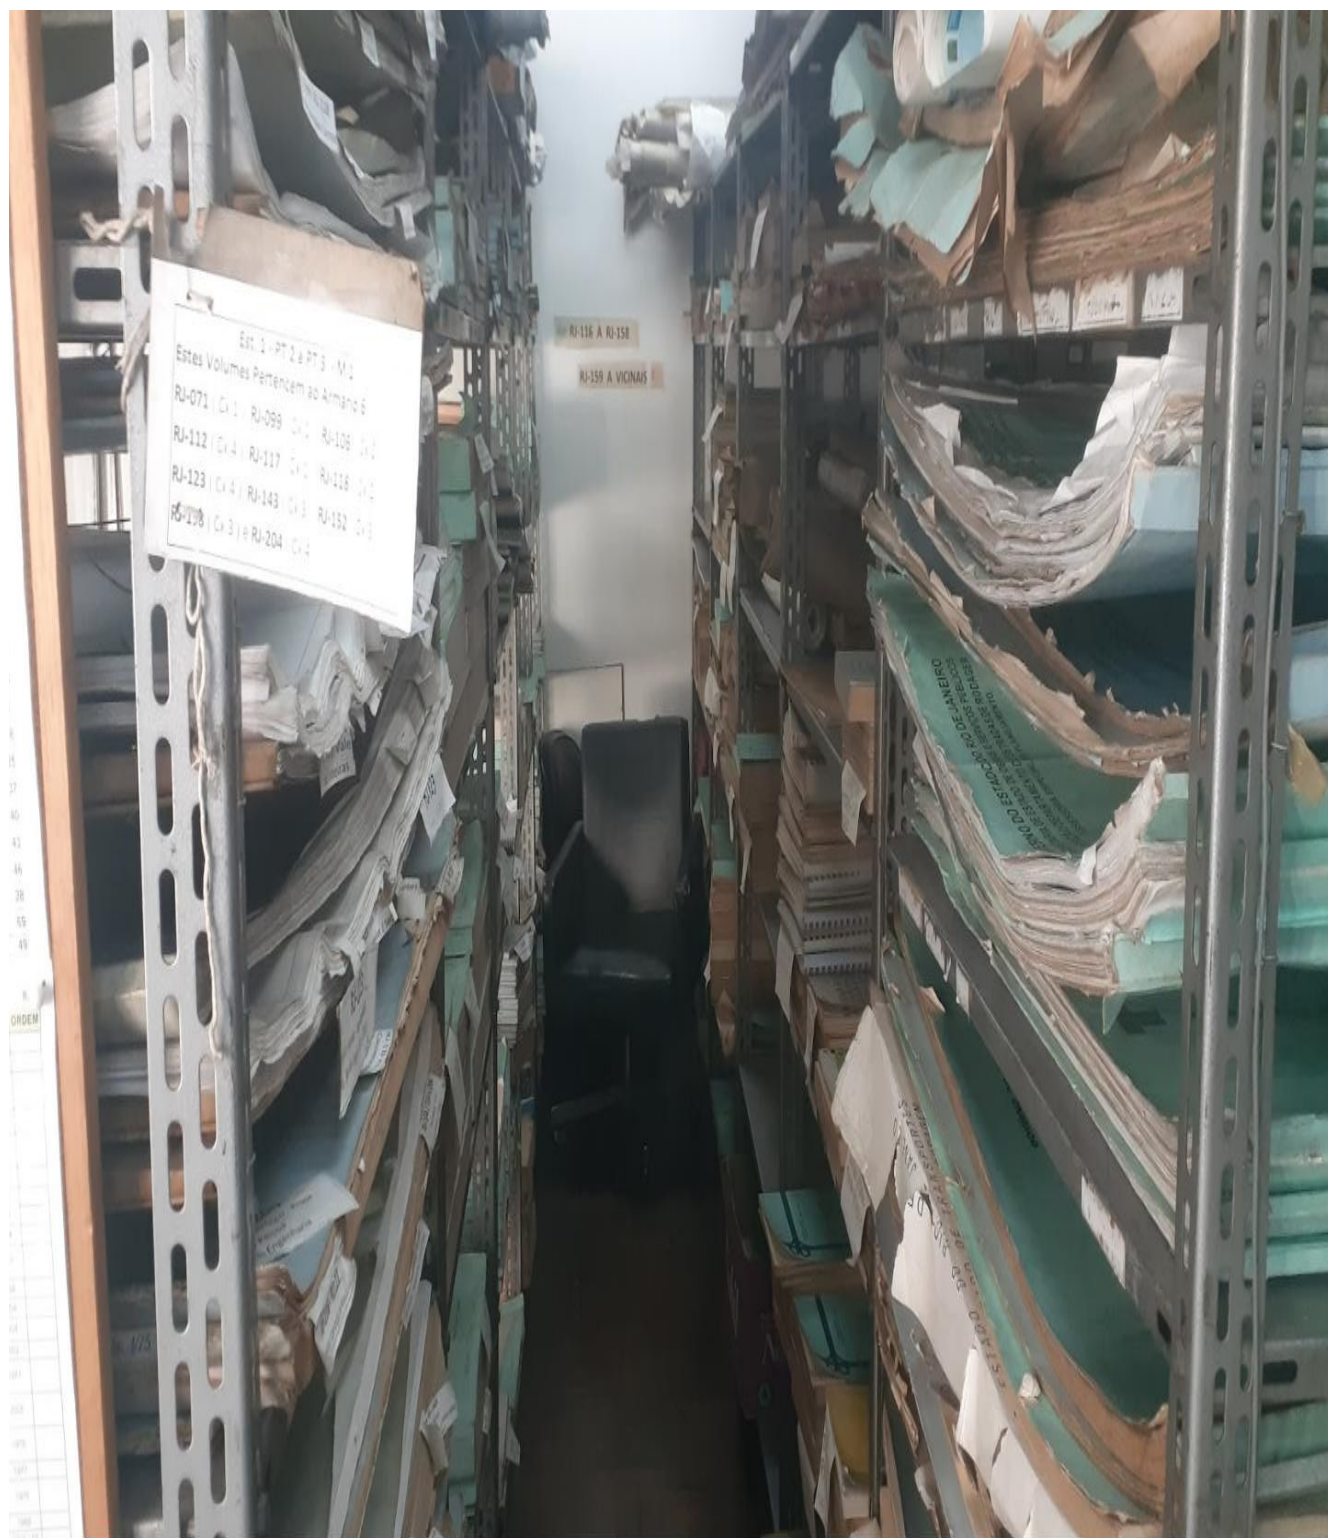
Figura 50 – Documentos encadernados (A3 e A4), armazenados em estantes.

Conforme evidenciado na imagens apresentadas, o arquivo apresenta diversas condições negativas que afetam diretamente a conservação dos documentos, sendo o espaço físico a limitação mais crítica. É importante considerar que a sala foi planejada originalmente como uma repartição comum do edifício. Embora o espaço pudesse ser adequado para as necessidades iniciais da época, atualmente ele se tornou precário e insuficiente em relação ao volume e à quantidade do acervo documental custodiado, dificultando drasticamente o manuseio e o acondicionamento apropriado dos documentos. Embora essa situação possa ser resolvida ou melhorada com intervenções de infraestrutura e gestão, a realidade atual demonstra que, apesar de a importância do acervo ser reconhecida, os recursos materiais e de espaço destinados à sua guarda são insuficientes.

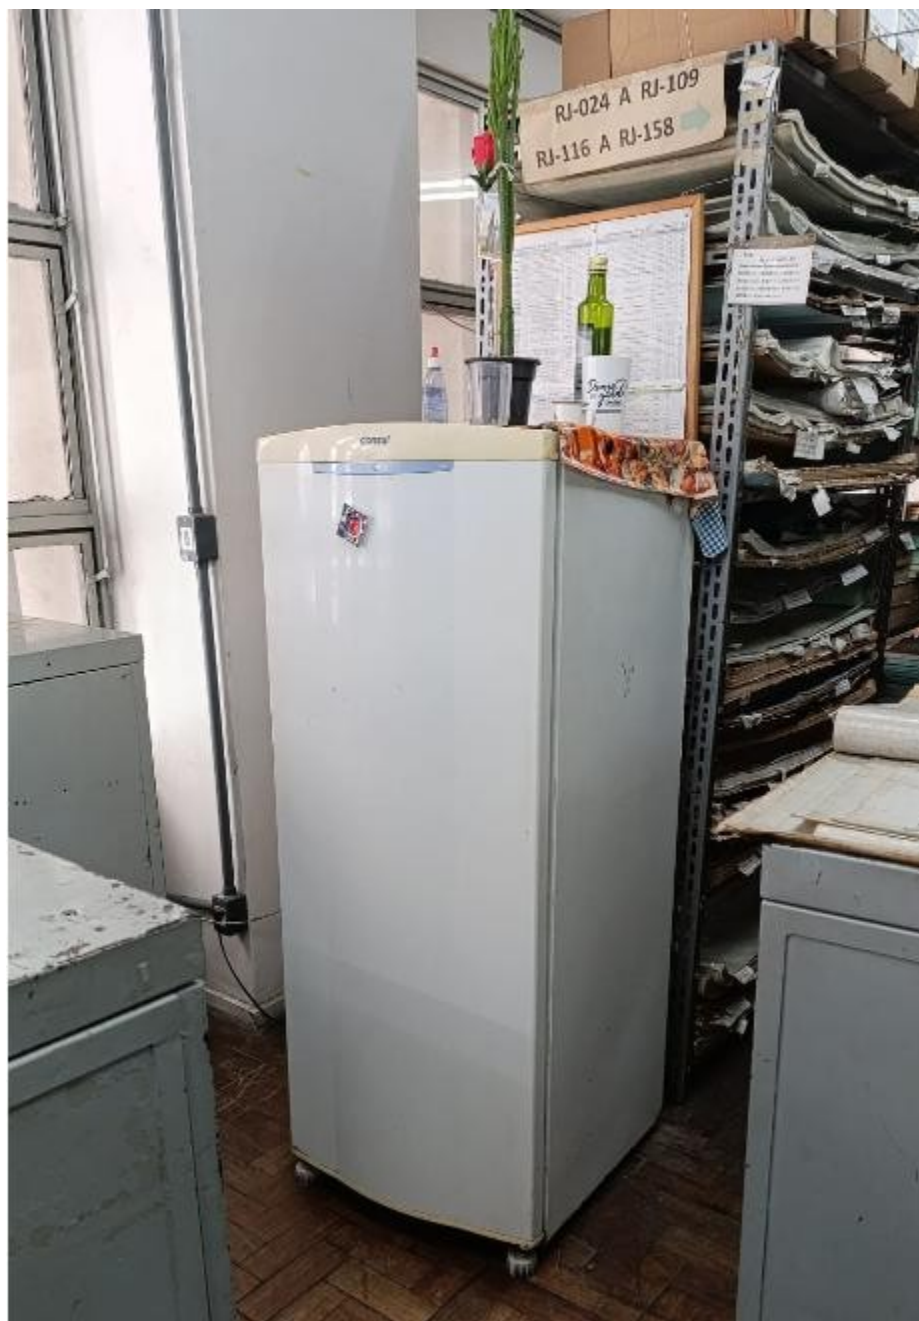
Figura 52 – Aparelhos eletrodomésticos utilizados dentro do ambiente de guarda documental podem causar incêndios, fungos e mofo. Pode ocorrer o superaquecimento nos documentos próximos ao fundo da geladeira. Além disso, restos de alimentos podem atrair insetos e roedores.

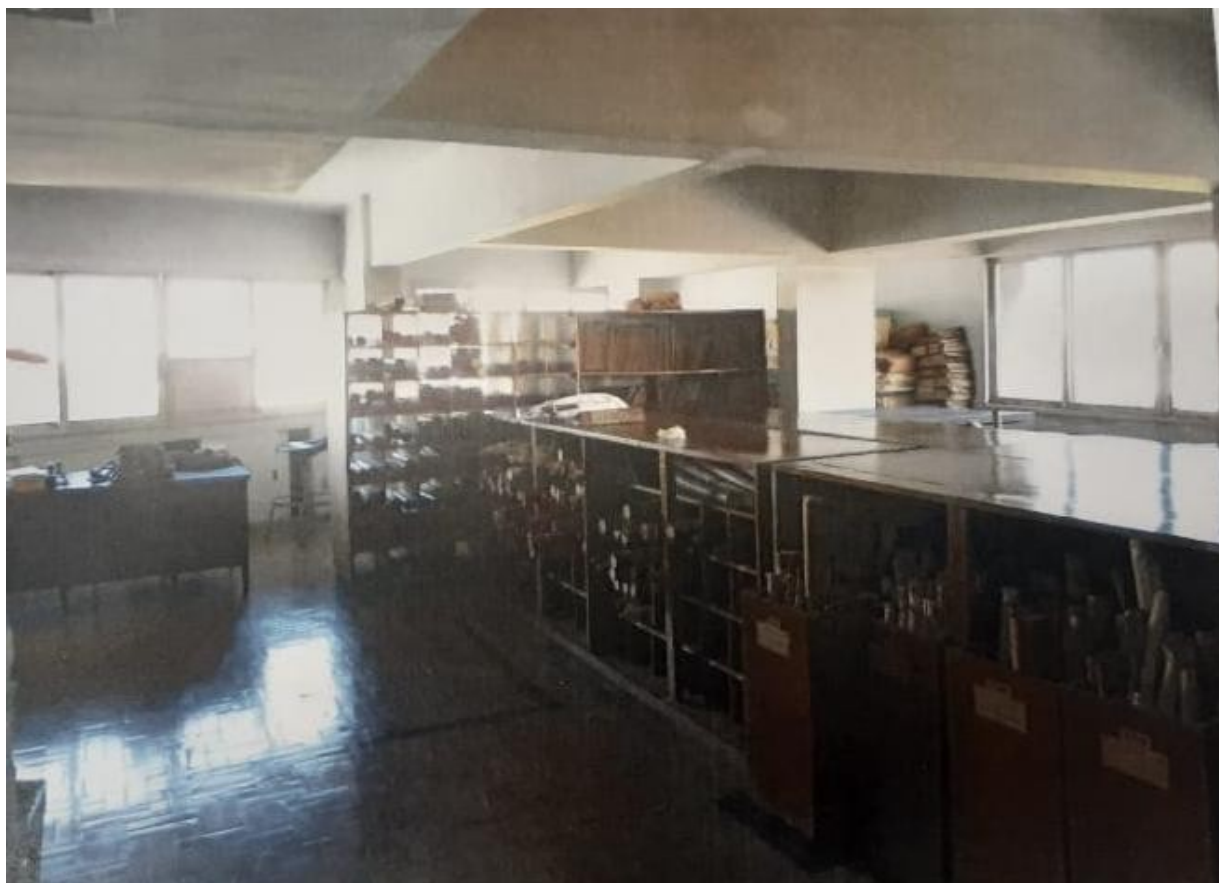
Figura 58 – Sala de guarda de documentos em edifício Niterói. A sala pertence a mesma diretoria onde estão os documentos na Sede-Rio de Janeiro.

No andar destinado ao depósito, a sala apresenta-se arejada e ampla, como pode ser observado nas imagens, contando inclusive com escaninhos específicos para o armazenamento de plantas. O mobiliário demonstra relativa adequação para a guarda de documentos de grandes dimensões, destacando-se as bancadas de madeira que, mediante tratamento adequado, poderão ser plenamente utilizadas para o recebimento da documentação, sem necessidade de grandes adaptações. Esse espaço revela, ainda, potencial para servir como área de consulta ou mesmo para a realização de intervenções técnicas e fiscais nos documentos, evitando o deslocamento para outros setores. Outro aspecto favorável refere-se às condições gerais do ambiente, que se mostram satisfatórias.

suas quatro faces, favorecendo a ventilação cruzada. Essa configuração possibilita maior circulação do ar e contribui para a manutenção de temperaturas mais amenas no interior do espaço, aspecto fundamental para a conservação documental.

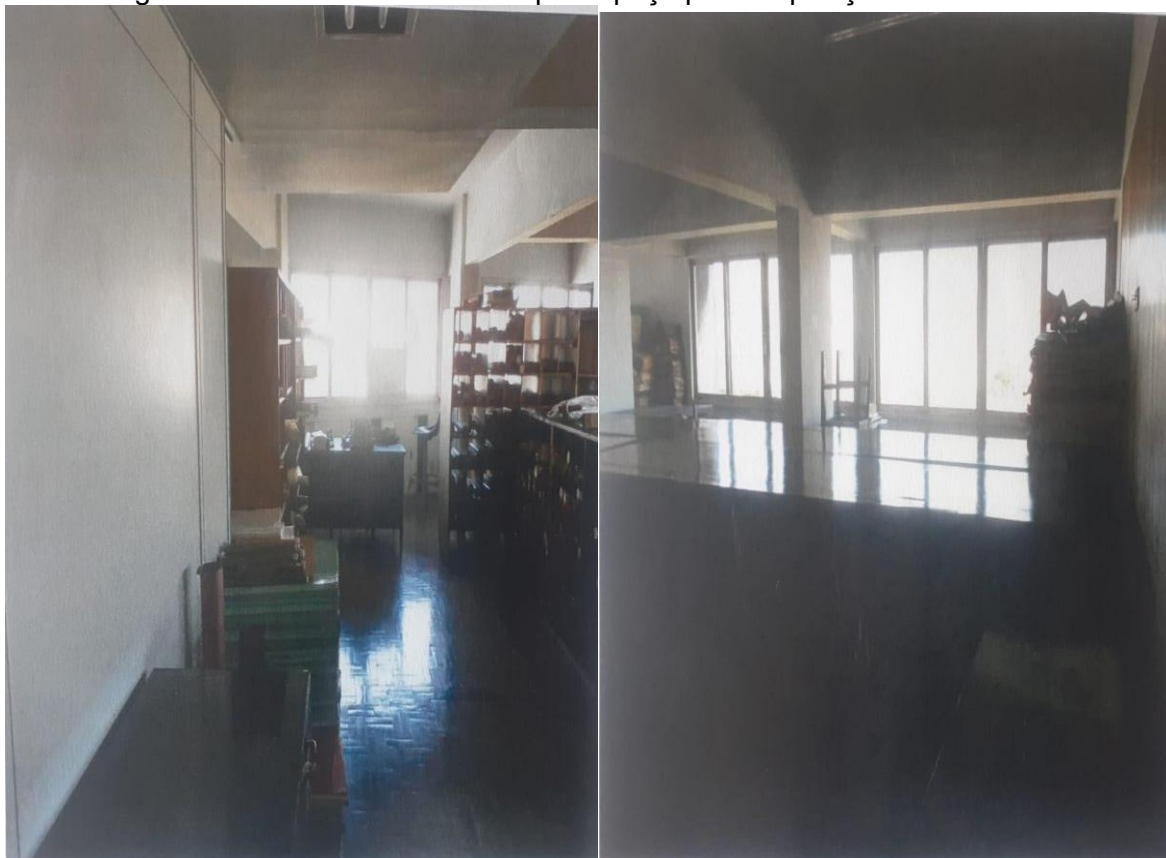
Figuras 63 a e 63b – Sala 2 - amplo espaço para disposição de mobiliário.

Há, entretanto, aspectos que merecem atenção, como a ausência de persianas ou de equipamentos auxiliares capazes de reduzir a incidência da luz natural e, conseqüentemente, a elevação da temperatura interna.

Outro ponto a ser considerado refere-se à altura do pé-direito que, apesar de a sala ser ampla em termos de comprimento, apresenta um teto baixo. Ressalta-se, contudo, que se trata de um imóvel originalmente concebido para abrigar repartições administrativas e não para suportar cargas documentais específicas, o que justifica a ausência de dimensões ideais para a função arquivística. Ainda assim, tais características não inviabilizam sua utilização, uma vez que o espaço pode ser plenamente adaptado para a nova finalidade.

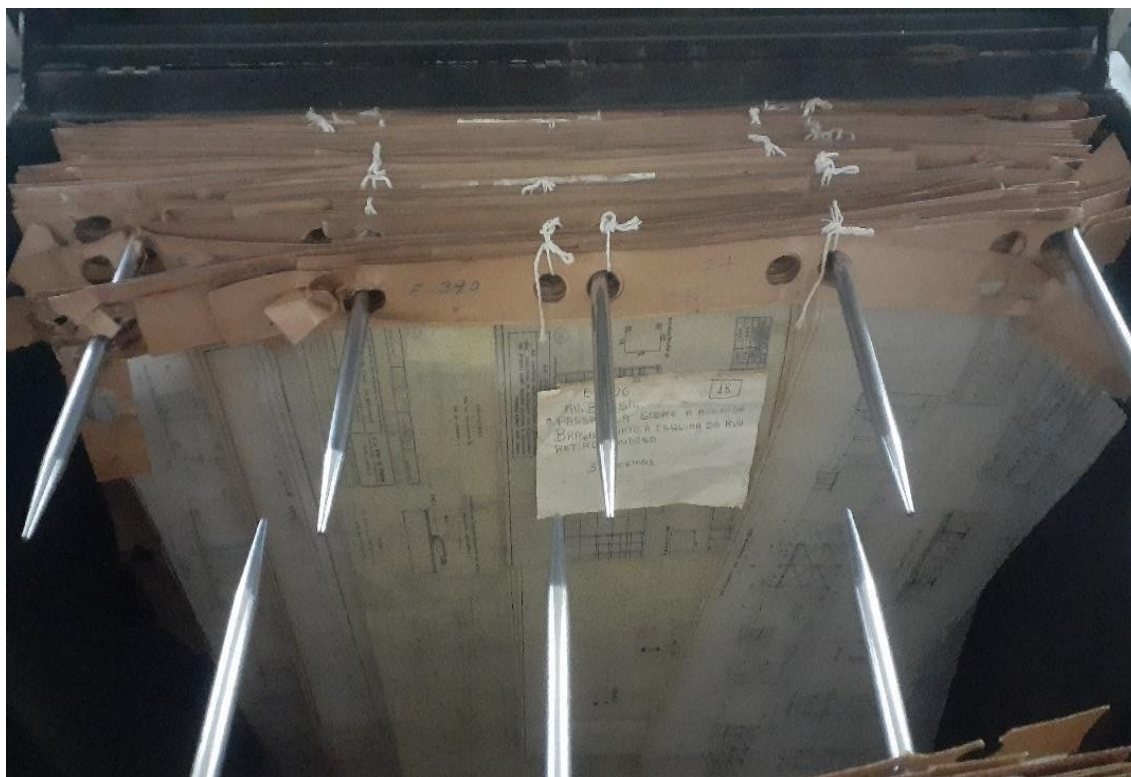
Figura 67 - Mapoteca especial: plantas em mapotecas verticais de metal na sede do DER-RJ

Para os conjuntos de plantas atualmente armazenados em mapotecas verticais, recomenda-se a transferência para mapotecas horizontais, observando rigorosamente as dimensões de cada documento. Trata-se de uma prática que favorece não apenas a preservação física, mas também a otimização do espaço e dos recursos institucionais.

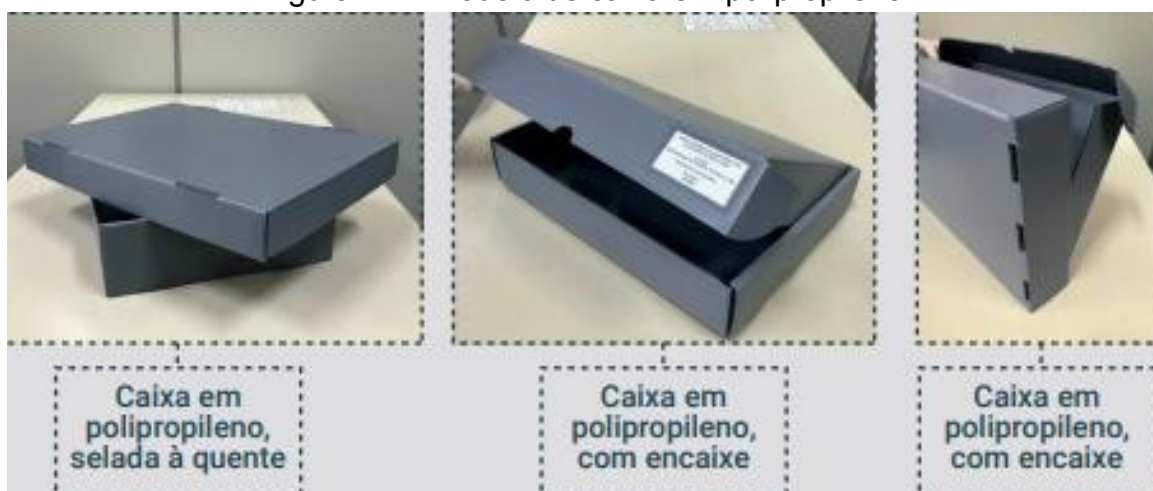
Figura 71 – Modelo de caixa em polipropileno.

Para os documentos atualmente armazenados em estantes e armários, recomenda-se a confecção de caixas em papel de pH neutro ou polipropileno, de modo a assegurar o acondicionamento adequado. Tanto as pastas quanto as caixas atuam na proteção das extremidades dos documentos, reduzindo riscos de deformações e rasgos. Para potencializar a conservação das plantas, é aconselhável que sejam intercaladas com folhas de papel de pH neutro, minimizando atritos e favorecendo sua preservação em longo prazo.

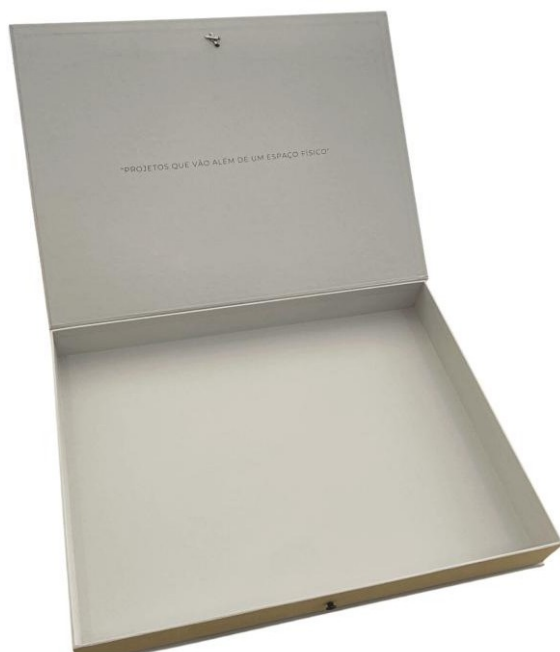
Figura 72 – Modelo de caixas em papel de pH neutro tamanho A3, com gramatura entre 240 g/m<sup>2</sup> e 300 g/m<sup>2</sup>. Esses modelos podem ser confeccionados manualmente usando régua, lápis e estilete.
