**Plantas de Obras de Arte Especiais (OAE) do DER-RJ:  
Diagnóstico e Diretrizes de Conservação - 1940-1980**

Trabalho de Conclusão de Curso na modalidade Produto Técnico-Científico apresentado ao Programa de Pós-graduação em Gestão de Documentos e Arquivos (PPGARQ) da Universidade Federal do Estado do Rio de Janeiro (UNIRIO) como requisito para a obtenção do grau de Mestre no curso de Mestrado Profissional em Gestão de Documentos e Arquivos.

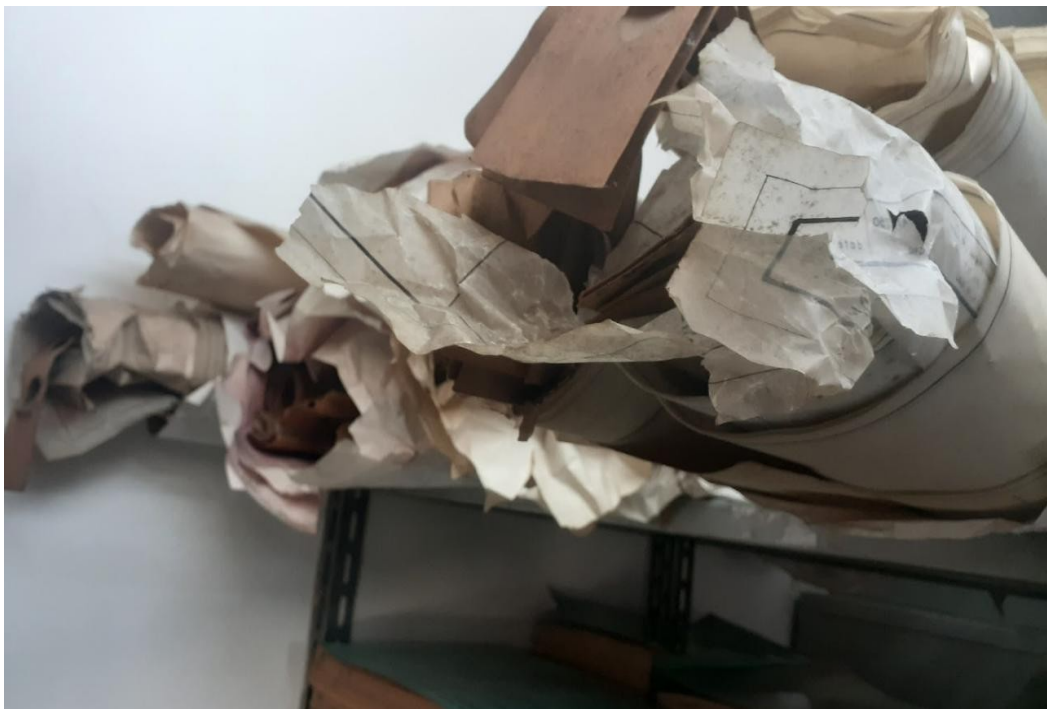
Figura 77 - Aplicação: Plantas apresentando rasgos, perdas, cortes.

- Aplicar fitas de papel japonês ou fitas de restauração arquivística apenas sobre a área danificada. Essas fitas são reversíveis, ou seja, podem ser retiradas posteriormente sem danificar o papel.
- Evitar o uso de fitas adesivas comuns ou cola branca, pois amarelam, acidificam, retraem e provocam danos irreversíveis.
- Procedimento: cortar a fita no tamanho necessário, posicioná-la cuidadosamente sobre o rasgo e pressionar levemente, garantindo fixação sem tensionar o documento.

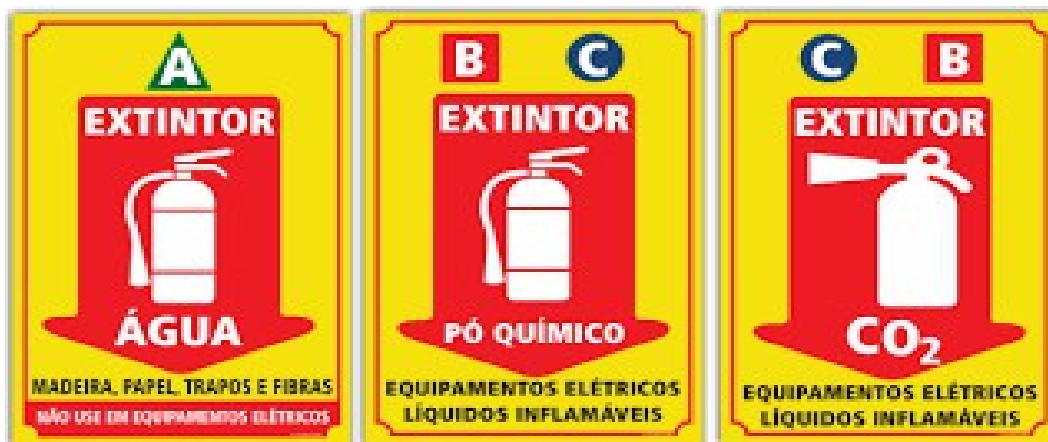
Figura 78 – Modelo de Sinalizadores para extintores utilizados em arquivos.

No caso de edificações mais antigas, a instalação de sistemas automáticos de sprinklers pode não apresentar viabilidade imediata, seja em razão de limitações estruturais, seja pelos custos elevados que tal intervenção demandaria. Ainda assim, a presença de extintores de dióxido de carbono (CO<sub>2</sub>) e de espuma constitui medida indispensável para garantir a segurança do acervo e dos usuários, conforme previsto na ABNT NBR 12693:2021 – Sistemas de proteção por extintores de incêndio.

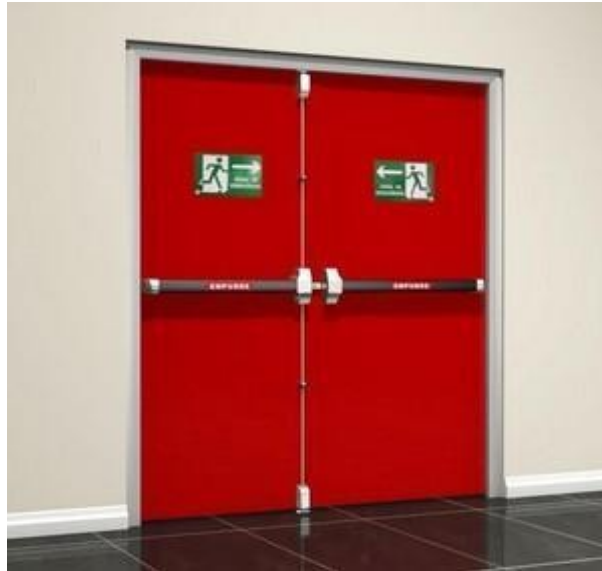
Figura 79 - Modelo de portas corta fogo.

A instalação de portas corta-fogo, especificamente projetadas para compartimentação de ambientes, constitui recurso essencial para a contenção da propagação de chamas e fumaça, conforme a ABNT NBR 11742:2018 – Portas corta-fogo para saída de emergência.

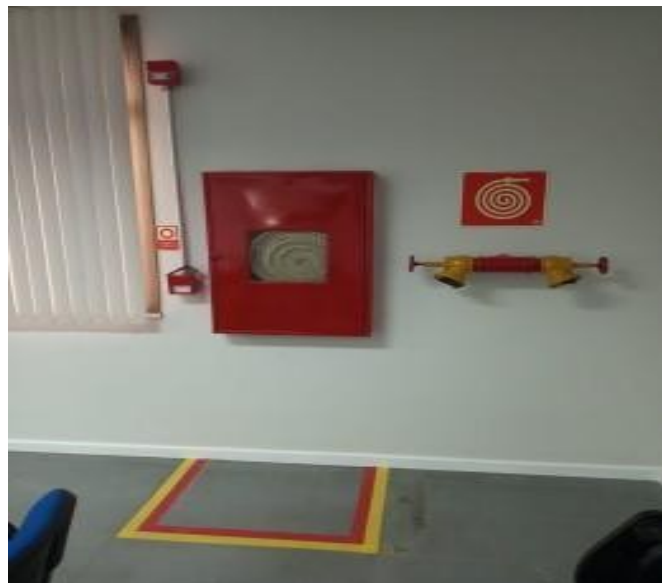
Figura 80 – modelo de sinalizadores para mangueiras.

Além disso, as áreas de circulação devem dispor de hidrantes e mangotinhos, em conformidade com a ABNT NBR 13714:2000 – aborda Sistemas de hidrantes e de mangotinhos para combate a incêndio, bem como de ramais de comunicação com a brigada de incêndio, cuja obrigatoriedade é regulamentada pela ABNT NBR 14276:2006 – Brigada de incêndio.

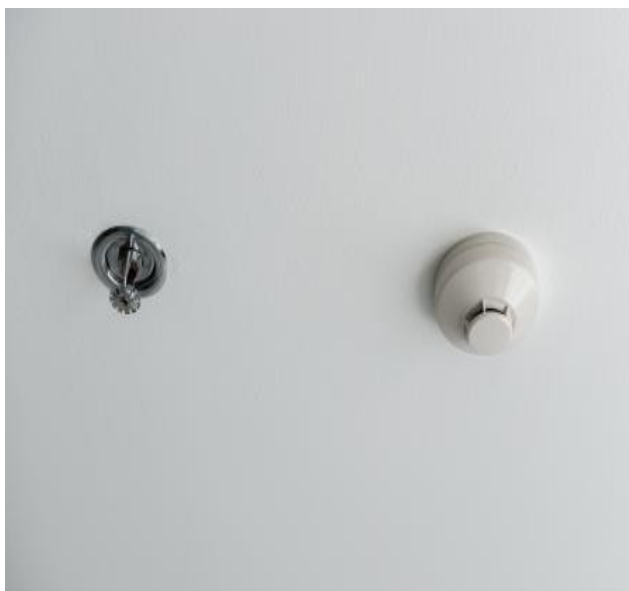
Figura 81 – Modelo de *sprinklers* (esq.) e detectores de fumaça (dir.).

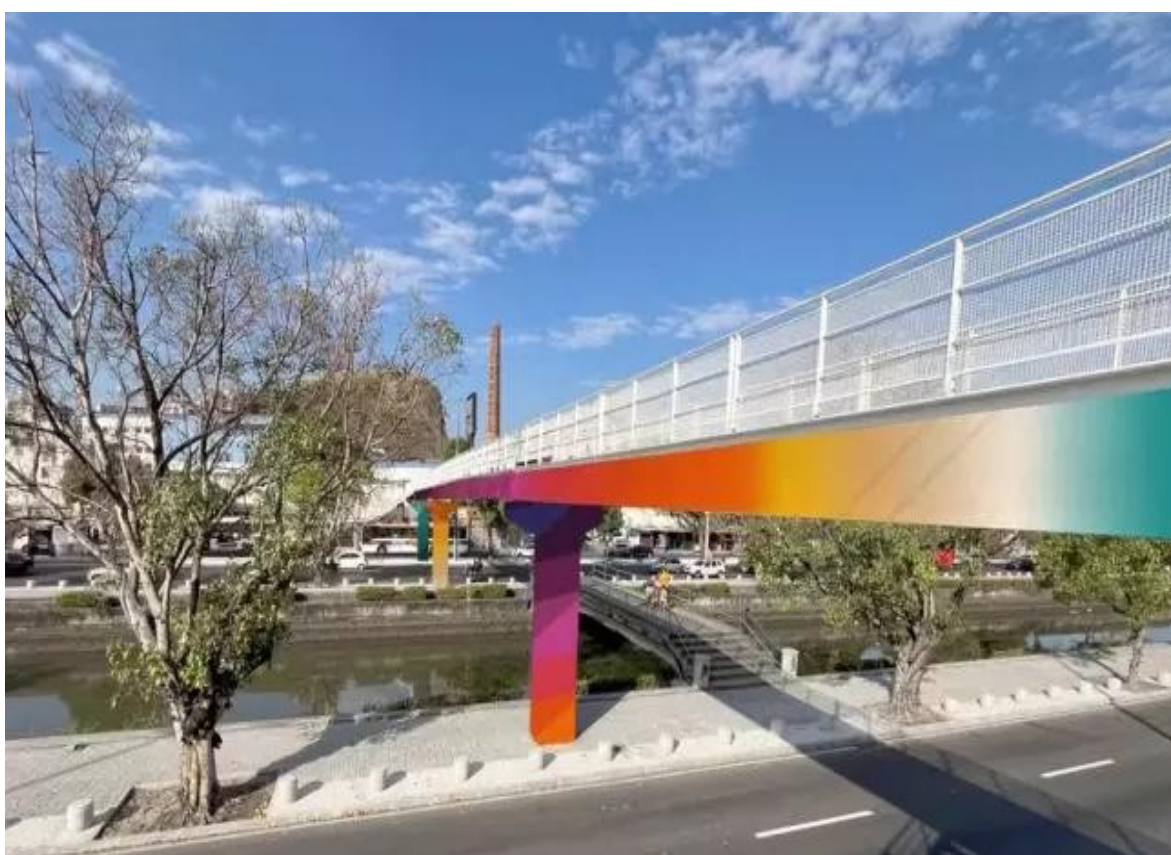
Figura 82 – Esboço de passarela para a Estação Leopoldina.

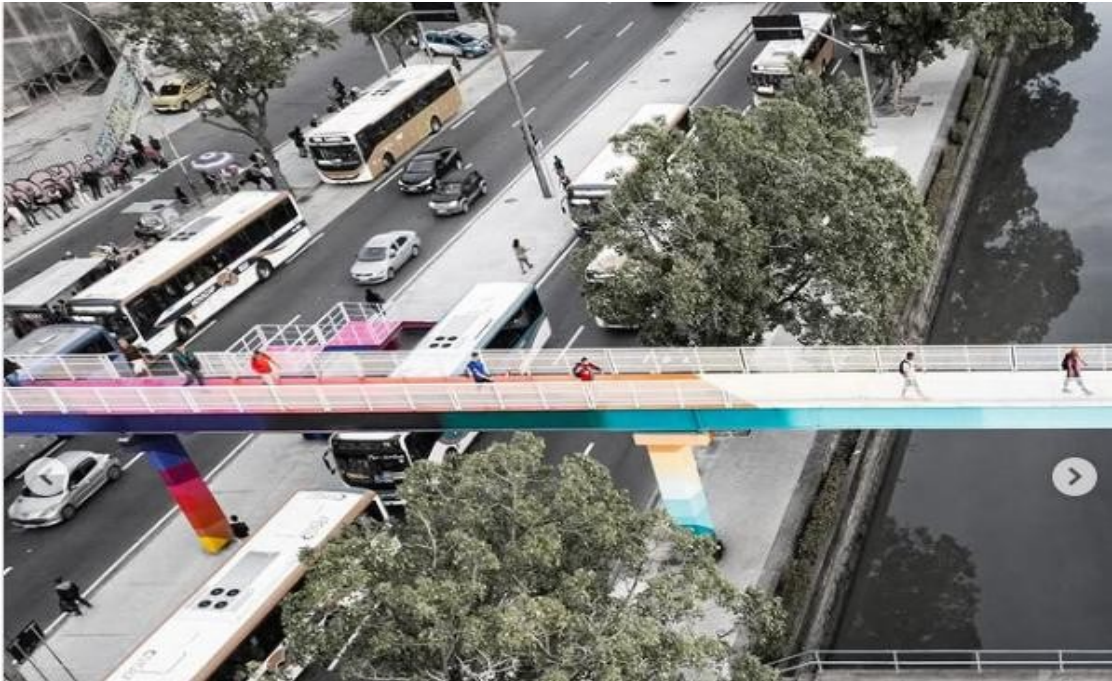
Figura 83 – Esboço de passarela para a Estação Leopoldina - vista de cima.

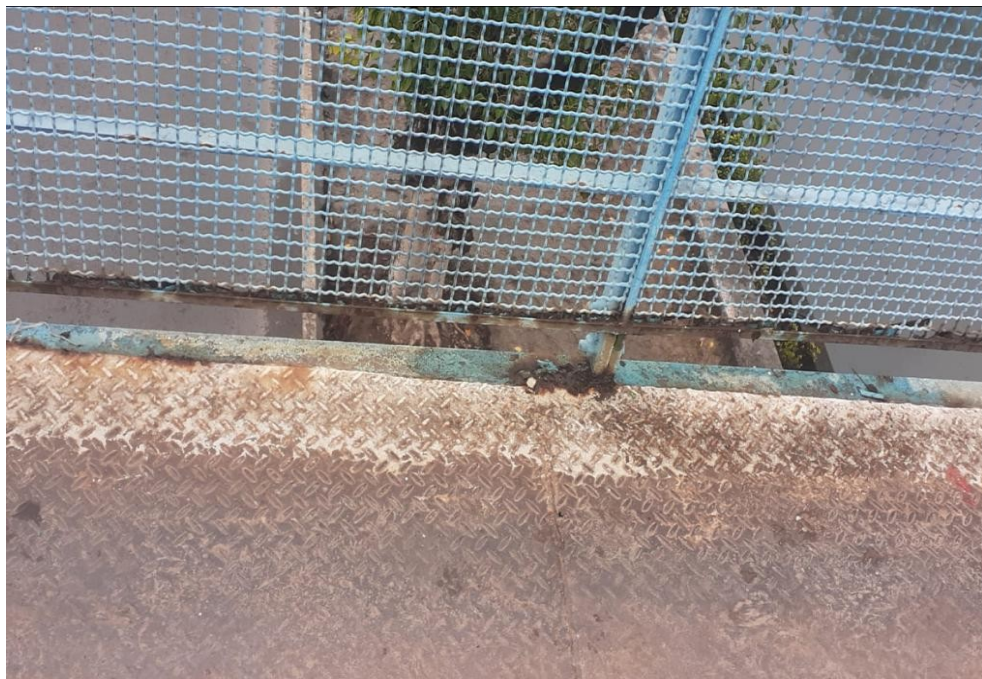
Figura 84 – Passarela Estação Leopoldina (piso e guarda corpo corroídos)

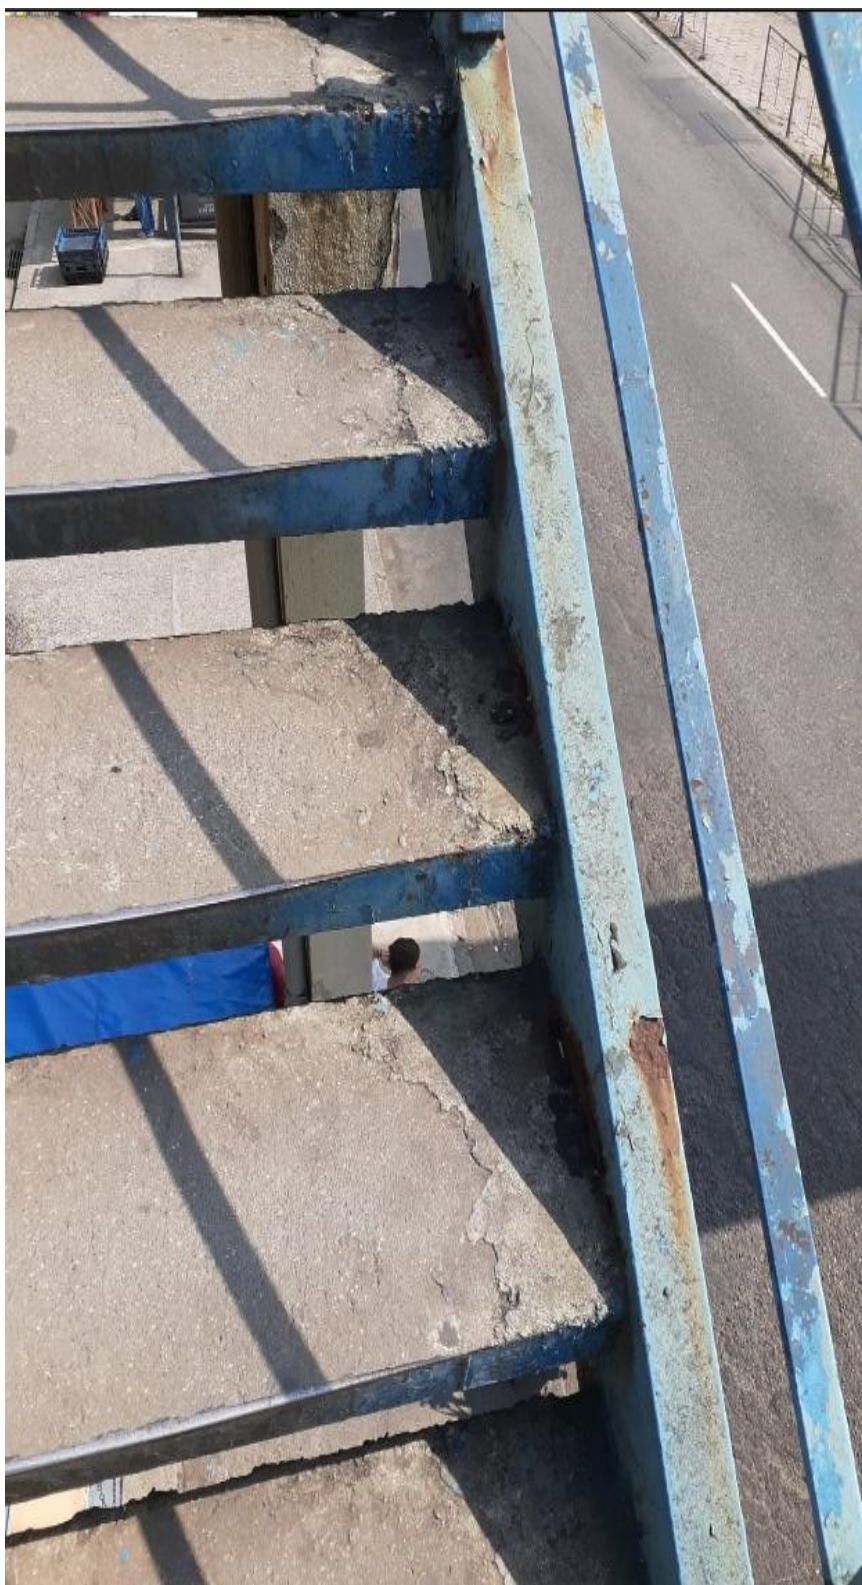
Figura 85 – Passarela próxima da Estação Leopoldina (escadas)

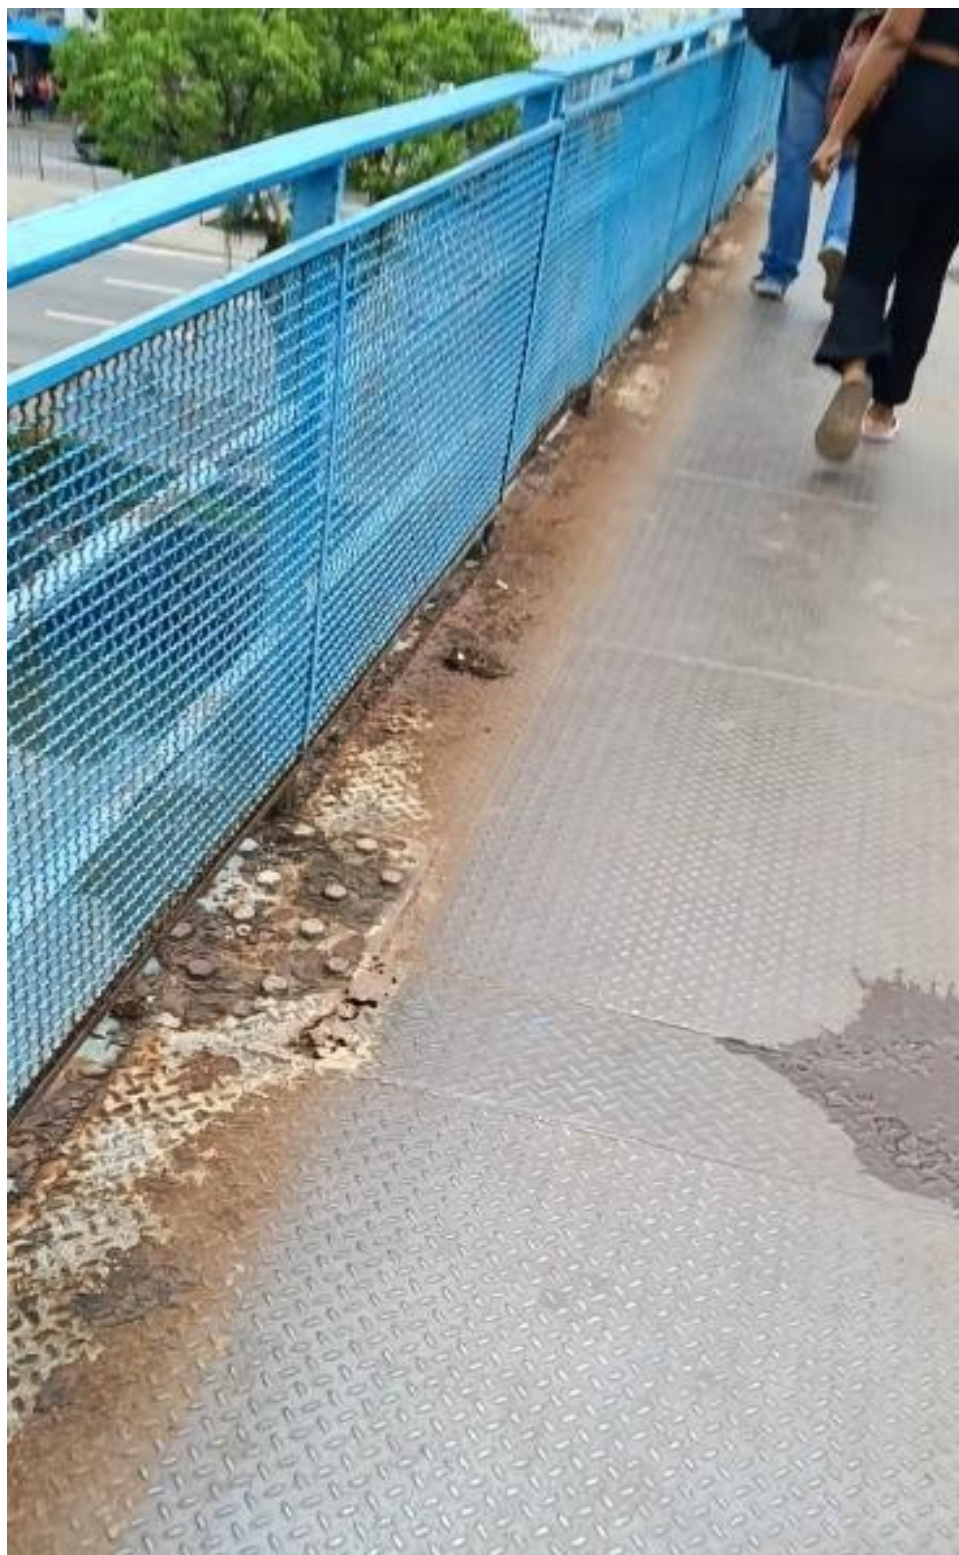
Figura 86 – Passarela próxima da Estação Leopoldina (guarda corpo lateral)

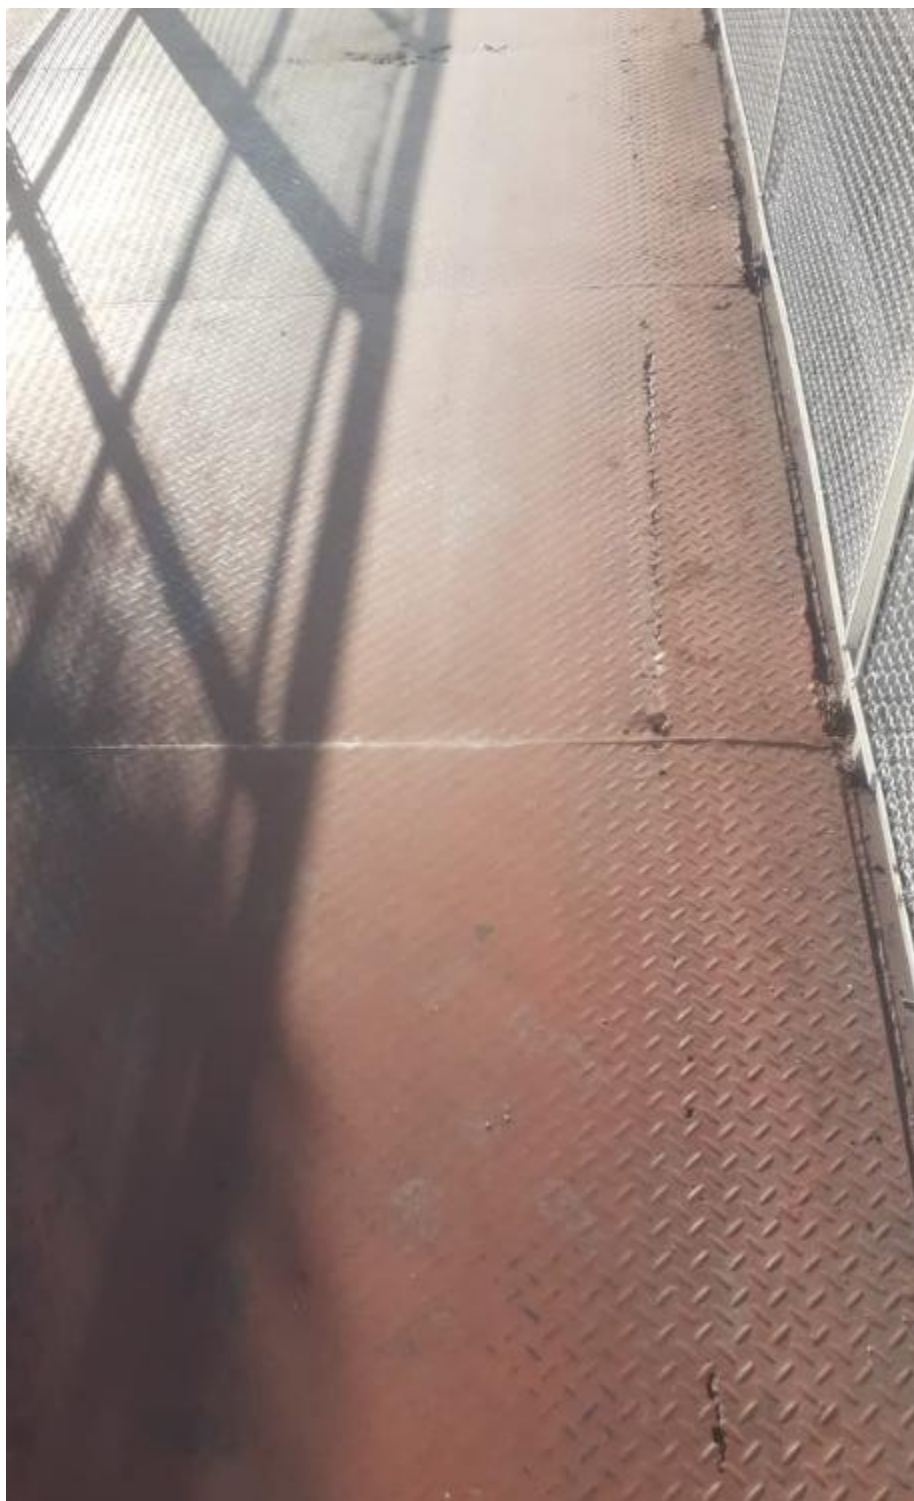
Figura 41 - Passarela da Estação Leopoldina - meses após a reforma (piso contínuo do mesmo jeito).

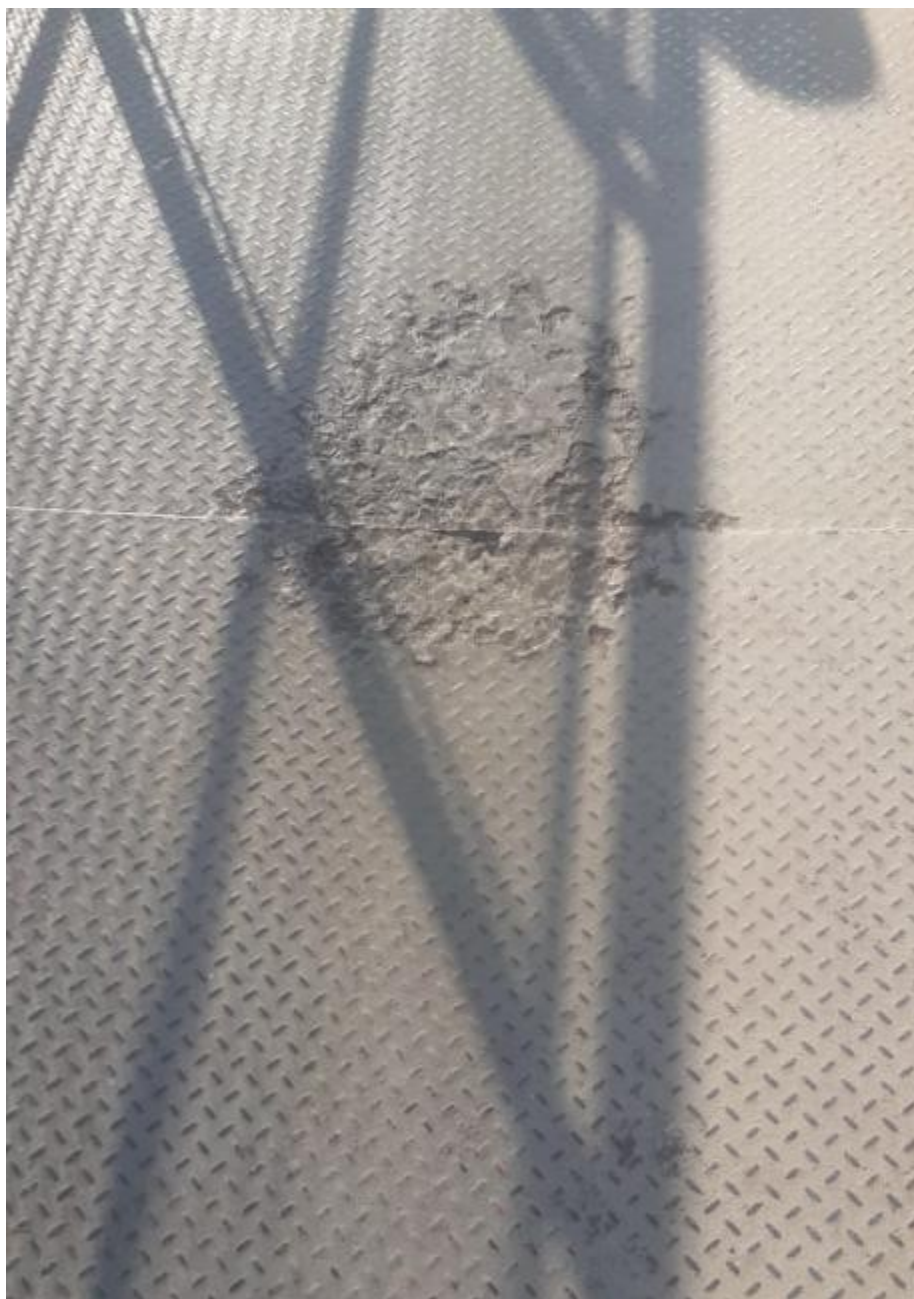
Figura 89 - Passarela da Estação Leopoldina - meses após a reforma (deformação no piso)

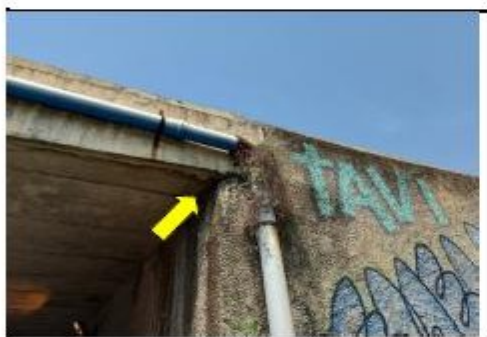
Figura 1 - Obra 01 – Viaduto Trevo dos Estudantes: Drenagem danificada

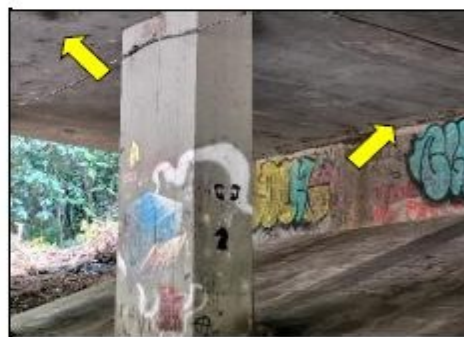
Figura 2 - Obra 19 - Viaduto José de Alencar (rua Cosme Velho): Manchas escuras na face inferior do tabuleiro do viaduto indicando presença de umidade

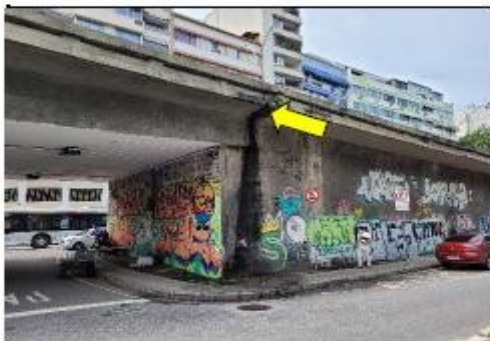
Figura-93 Relatório de vistoria de OAE TCRM página 185.

**Figura 3 - Obra 20 - Viaduto Engº Noronha (Laranjeiras):** Vista lateral do viaduto com detalhe da infiltração oriunda do tabuleiro

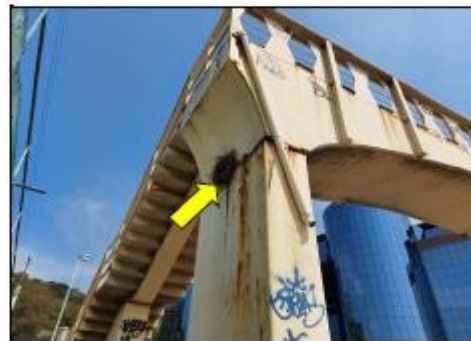
**Figura 4 - Obra 25 - Passarela Mourisco (Botafogo):** Vista de um dos apoios da passarela Mourisco com sinais de corrosão e presença de vegetação.

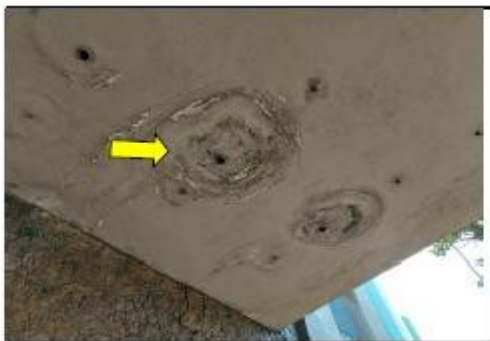
**Figura 5 - Obra 28 - Viaduto Rainha Carlota Joaquina:** Vista inferior do Viaduto com detalhe para pontos de infiltração no tabuleiro.

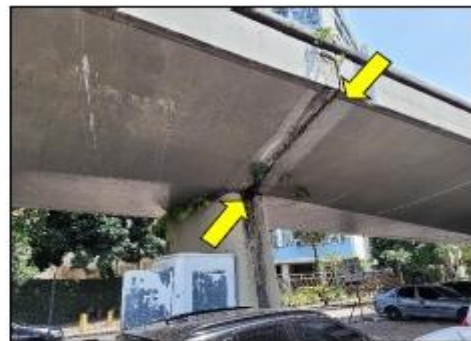
**Figura 6 - Obra 29 - Viaduto Santiago Dantas (Botafogo):** Infiltração oriunda da junta de dilatação do tabuleiro sobre pilar, com crescimento de vegetação

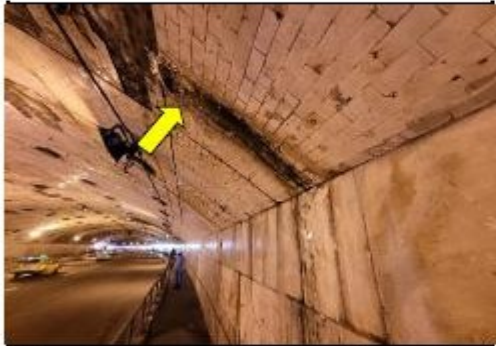
Figura-94 Relatório de vistoria de OAE TCRM página 186

**Figura 7 - Obra 45 – Túnel Prefeito Sá Freire Alvim:** Infiltração em estágio avançado na lateral direita da abóboda do Túnel

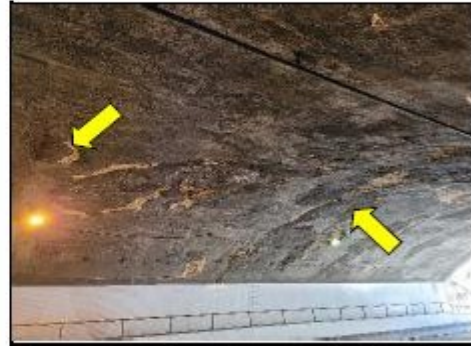
**Figura 8 - Obra 46 – Túnel Major Vaz:** Segregação do revestimento da abóboda e presença de infiltração

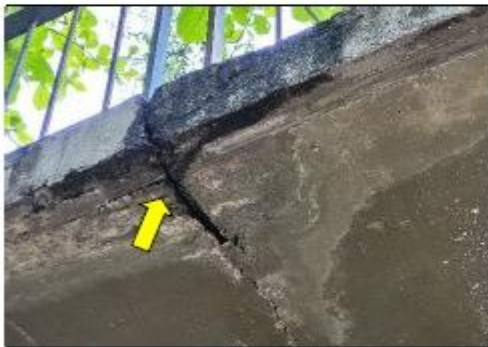
**Figura 9 - Obra 66 - Passarela ao lado do Parque Catacumba (Lagoa):** Detalhe de pontos de infiltração na face inferior da passarela.

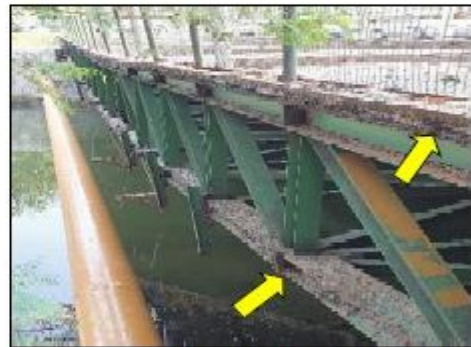
**Figura 10 - Obra 68 - Passarela sobre o Canal do Jardim de Alah (Ciclovía):** presença de infiltração e corrosão na estrutura

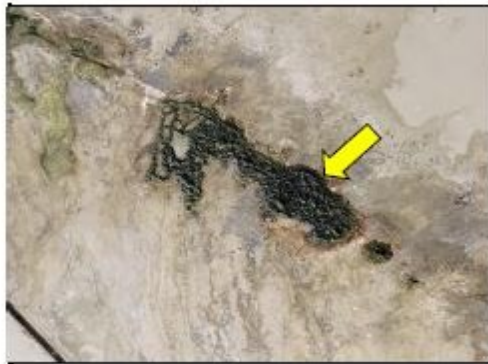
Figura-95 Relatório de vistoria de OAE TCRM página 187

**Figura 11 - Obra 83 – Viaduto Augusto Schmidt (Lagoa):** Infiltração em estágio avançado na face inferior do viaduto

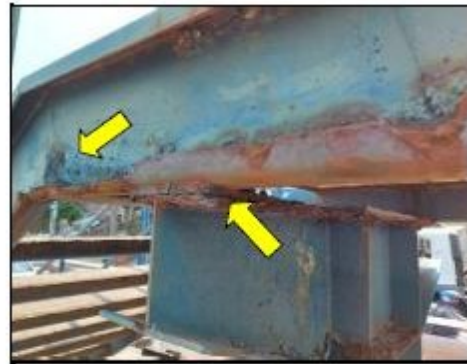
**Figura 12 - Obra 101 - Passarela sobre a Av. Niemeyer (Estação da CEDAE):** Detalhe de pontos de corrosão e infiltração em elementos da estrutura do patamar da passarela.

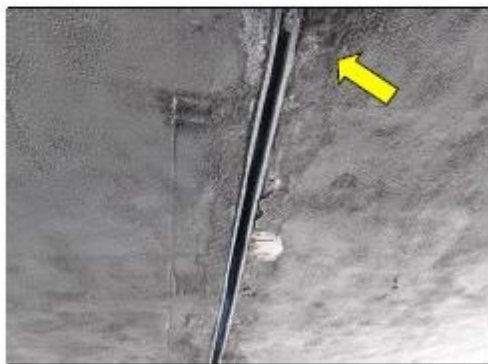
**Figura 13 - Obra 117 – Viaduto Mestre Manuel:** Pontos de infiltração pela junta de dilatação longitudinal.

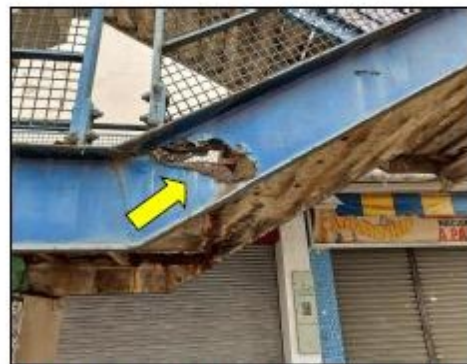
**Figura 14 - Obra 123 - Passarela sobre a Av. Oswaldo Aranha e Rua Teixeira Soares (Posto INSS):** Detalhe do grau de corrosão da viga de sustentação da estrutura metálica das escadarias de acesso.

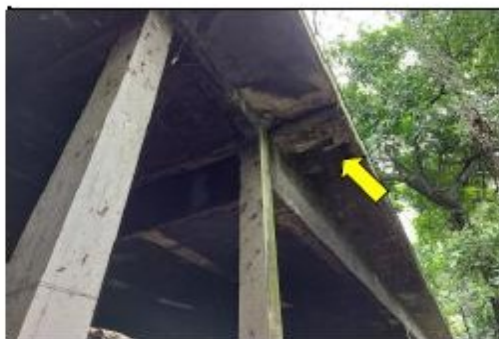
Figura-96 Relatório de vistoria de OAE TCRM página 188.

Figura 15 - Obra 183 - Viaduto Santos Dias (Av. Edson Bastos): Detalhe do elevado grau de deterioração da junta de dilatação e também da laje do tabuleiro.
